Blumenstraße
2018-2020

Maasstraße
2018-2020

Bewertungsmethode

Maastraße Planung

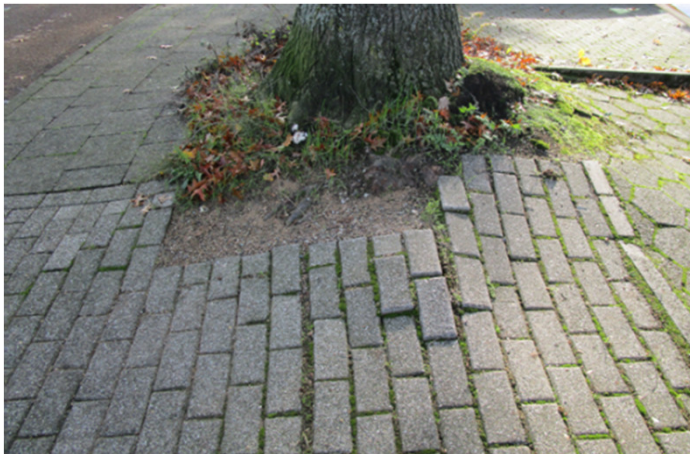
Baum Nr. 2

Bordstein bzw. Tiefbord angehoben	ja
Unebenheiten auf dem Bürgersteig	mittel - stark
Adventivwurzeln/Wurzeln oberhalb der Baumscheibenoberfläche	Ja
Unebenheiten in der Zufahrt/ Privat	Mittel-Stark
Weitere Schäden auf dem Privatgrundstück	Keine bzw. vorhanden
Verlauf einer Versorgungsleitung im Bereich der Baumscheibe	Ja

Handlungsempfehlung:
Entfernen bzw. Ersetzen

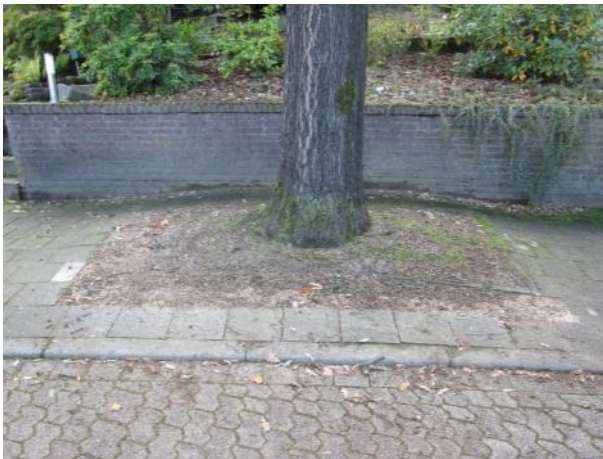
Baum Nr. 6

Bordstein bzw. Tiefbord angehoben	ja
Unebenheiten auf dem Bürgersteig	mittel - stark
Adventivwurzeln/Wurzeln oberhalb der Baumscheibenoberfläche	ja
Unebenheiten in der Zufahrt/ Privat	Mittel - Stark
Weitere Schäden auf dem Privatgrundstück	Keine bzw. vorhanden
Verlauf einer Versorgungsleitung im Bereich der Baumscheibe	ja

Handlungsempfehlung:
Ersetzen bzw. Entfernen

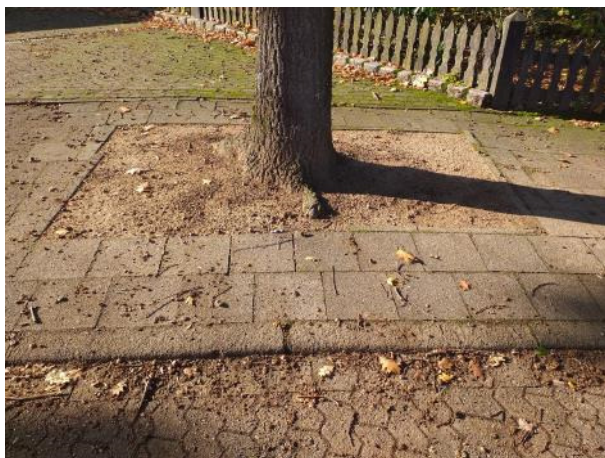
Baum Nr. 14

Bordstein bzw. Tiefbord angehoben	ja
Unebenheiten auf dem Bürgersteig	mittel - stark
Adventivwurzeln/Wurzeln oberhalb der Baumscheibenoberfläche	ja
Unebenheiten in der Zufahrt/ Privat	Mittel-Stark
Weitere Schäden auf dem Privatgrundstück	Keine bzw. vorhanden
Verlauf einer Versorgungsleitung im Bereich der Baumscheibe	ja

Handlungsempfehlung:
Ersetzen bzw. Entfernen

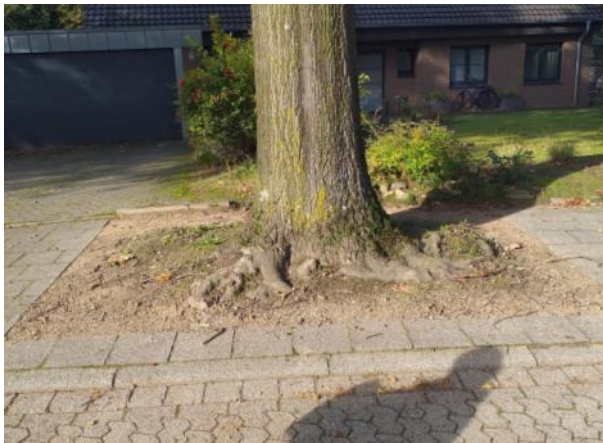
Baum Nr. 22

Bordstein bzw. Tiefbord angehoben	ja
Unebenheiten auf dem Bürgersteig	mittel - stark
Adventivwurzeln/Wurzeln oberhalb der Baumscheibenoberfläche	ja
Unebenheiten in der Zufahrt/ Privat	Mittel-Stark
Weitere Schäden auf dem Privatgrundstück	Keine bzw. vorhanden
Verlauf einer Versorgungsleitung im Bereich der Baumscheibe	ja

Handlungsempfehlung:
Ersetzen bzw. Entfernen
