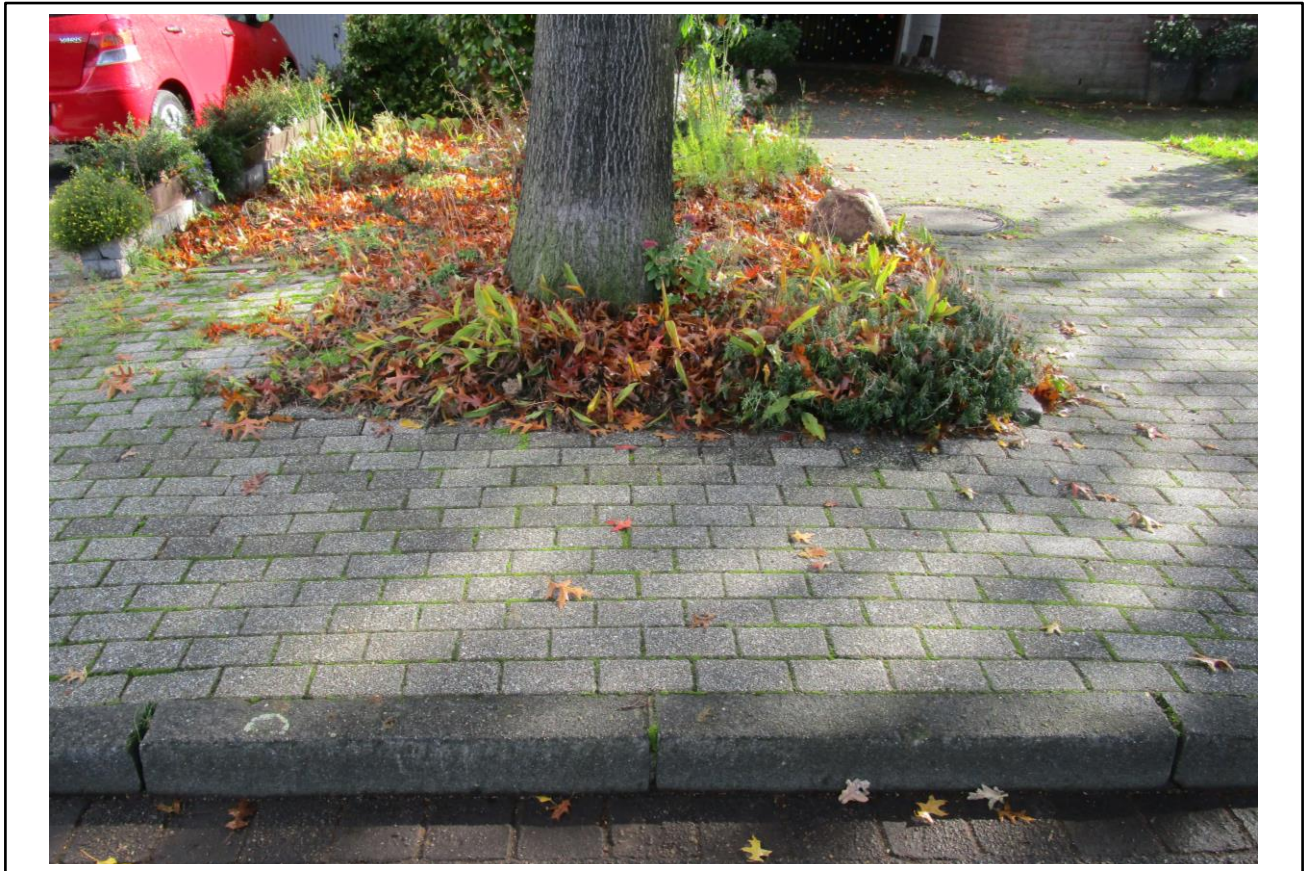
Blumenstraße 9  
Sumpf- Eiche  
Baum Nr. 1

Kriterium	Bewertung
Unebenheiten in der Zufahrt/ Privat	Keine
Weitere Schäden auf dem Privatgrundstück	Keine
Bordstein bzw. Tiefbord angehoben	Nein
Unebenheiten auf dem Bürgersteig	Keine
Reduzierung der Gehwegbreite zugunsten der Baumscheibe	Nein
Adventivwurzeln/Wurzeln oberhalb der Baumscheibenoberfläche	Nein
Verlauf einer Versorgungsleitung im Bereich der Baumscheibe	Ja

Handlungsempfehlung:  
**Erhalten**

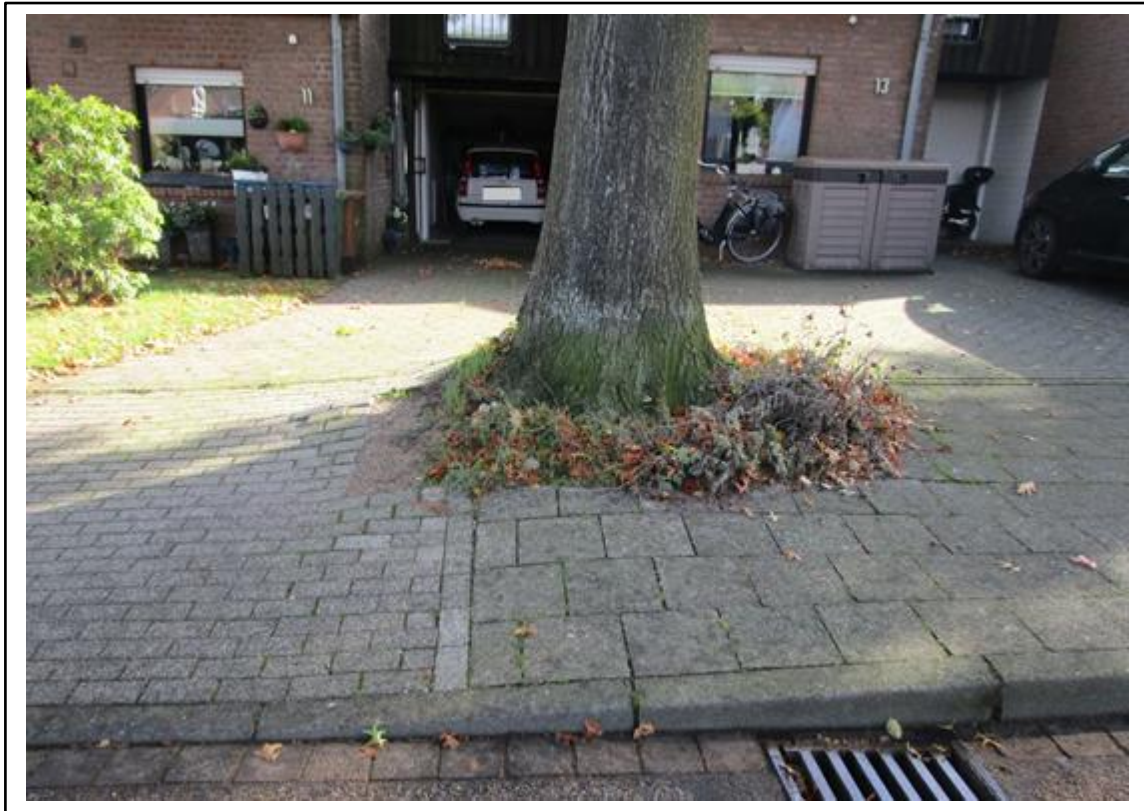
Blumenstraße 11-13  
Sumpf- Eiche  
Baum Nr. 2

Kriterium	Bewertung
Unebenheiten in der Zufahrt/ Privat	mittel
Weitere Schäden auf dem Privatgrundstück	Keine
Bordstein bzw. Tiefbord angehoben	Nein
Unebenheiten auf dem Bürgersteig	mittel
Reduzierung der Gehwegbreite zugunsten der Baumscheibe	Nein
Adventivwurzeln/Wurzeln oberhalb der Baumscheibenoberfläche	Ja
Verlauf einer Versorgungsleitung im Bereich der Baumscheibe	Ja

Handlungsempfehlung:  
**Entfernen bzw. Ersetzen**

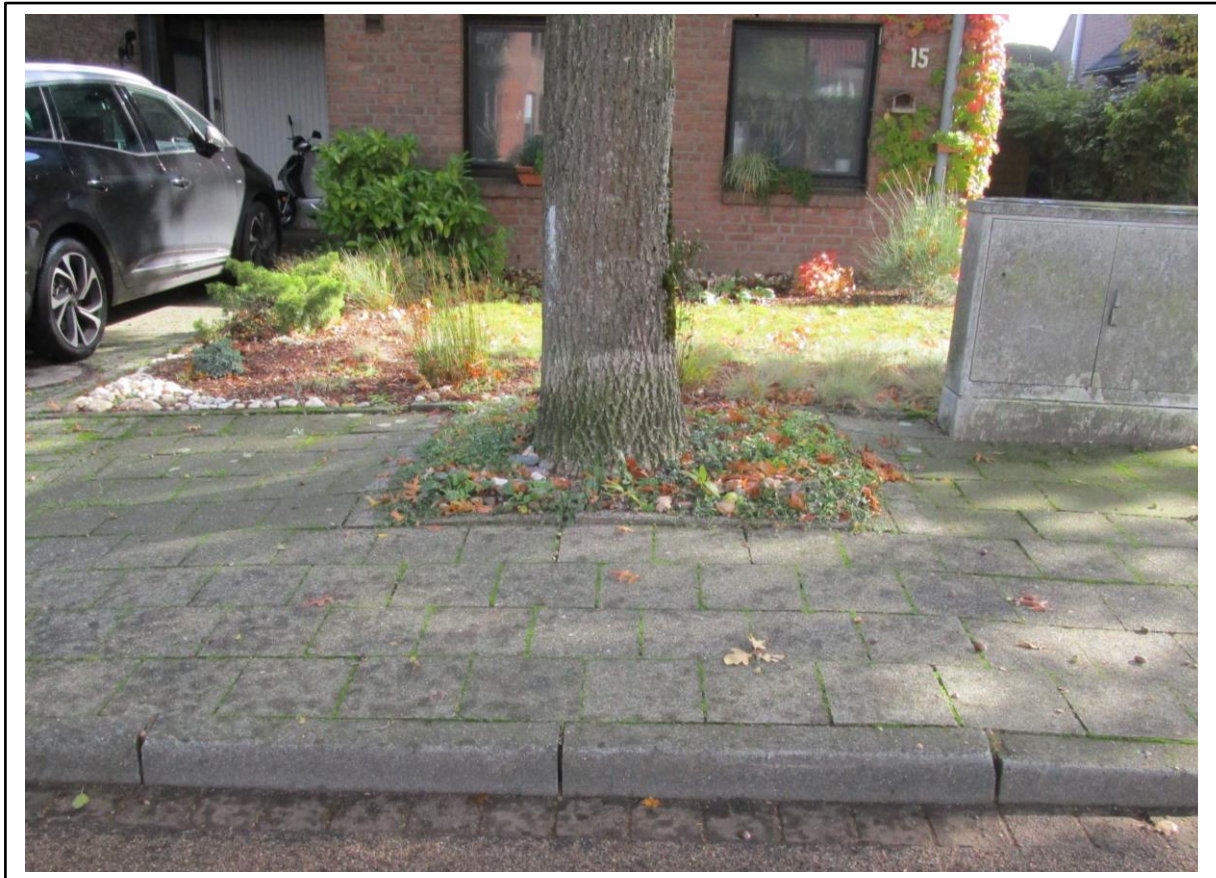
Blumenstraße 15  
Stiel - Eiche  
Baum Nr. 3

Kriterium	Bewertung
Unebenheiten in der Zufahrt/ Privat	Keine
Weitere Schäden auf dem Privatgrundstück	Keine
Bordstein bzw. Tiefbord angehoben	Nein
Unebenheiten auf dem Bürgersteig	gering
Reduzierung der Gehwegbreite zugunsten der Baumscheibe	Nein
Adventivwurzeln/Wurzeln oberhalb der Baumscheibenoberfläche	Nein
Verlauf einer Versorgungsleitung im Bereich der Baumscheibe	Ja

Handlungsempfehlung:  
**Erhalten**

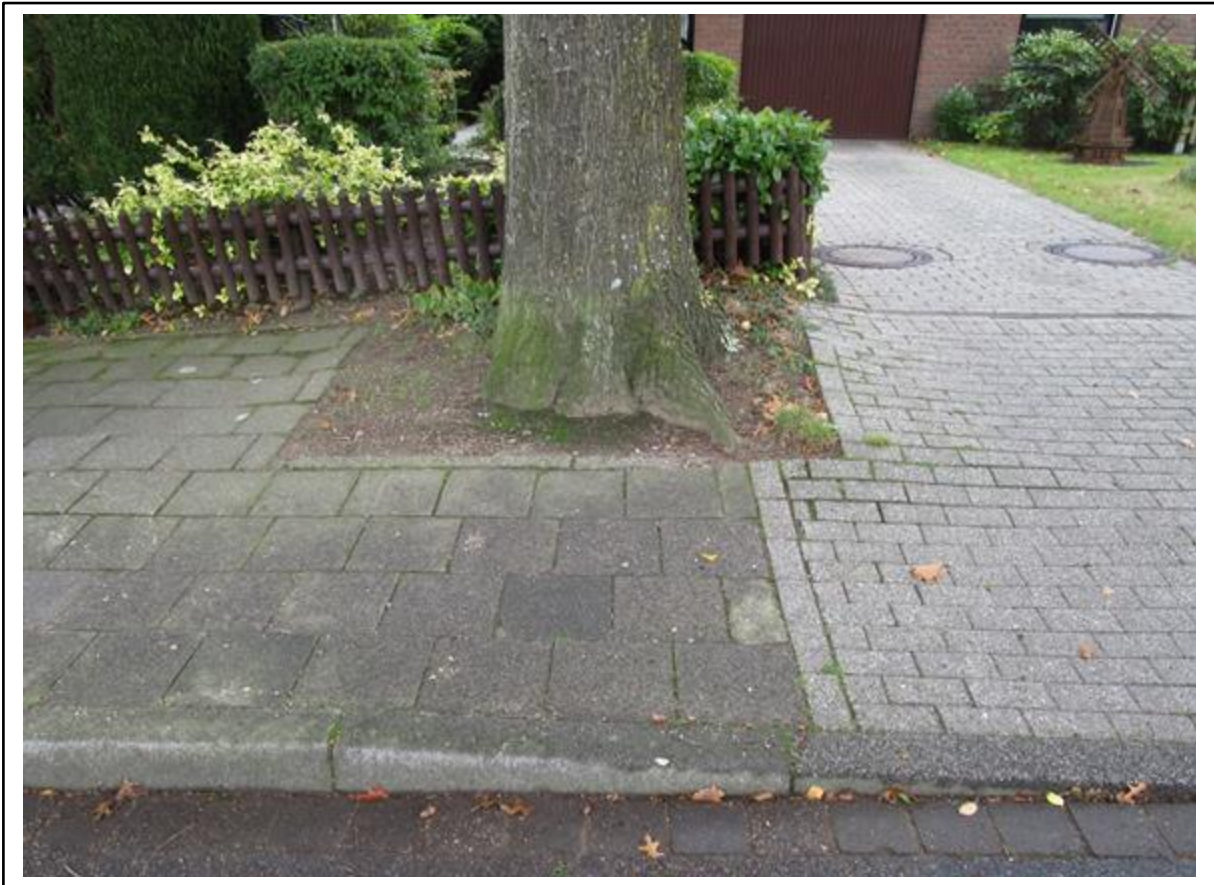
Blumenstraße 17  
Sumpf- Eiche  
Baum Nr. 4

Kriterium	Bewertung
Unebenheiten in der Zufahrt/ Privat	Mittel
Weitere Schäden auf dem Privatgrundstück	Mittel
Bordstein bzw. Tiefbord angehoben	Nein
Unebenheiten auf dem Bürgersteig	Mittel
Reduzierung der Gehwegbreite zugunsten der Baumscheibe	Nein
Adventivwurzeln/Wurzeln oberhalb der Baumscheibenoberfläche	Nein
Verlauf einer Versorgungsleitung im Bereich der Baumscheibe	Ja

Handlungsempfehlung:  
**Entfernen bzw. Ersetzen**

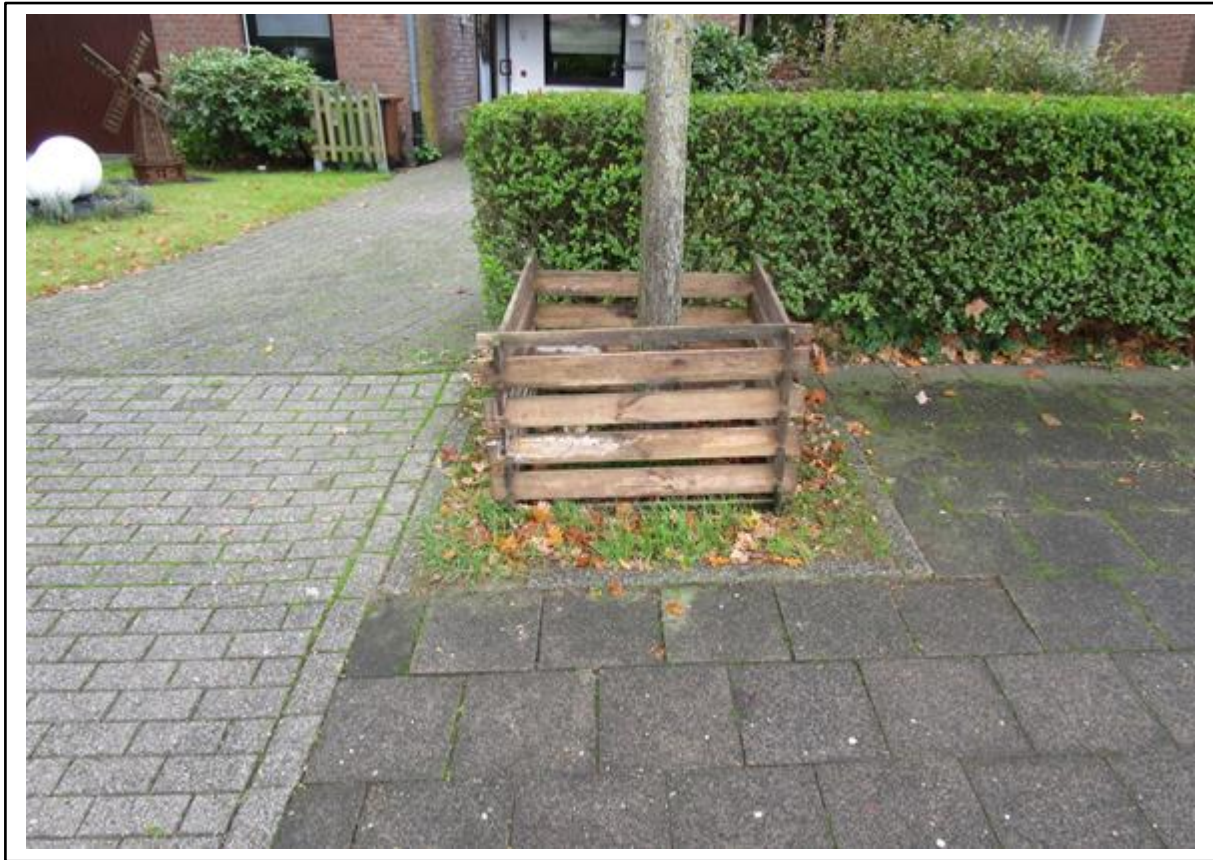
Blumenstraße 19-21  
Stiel - Eiche  
Baum Nr. 5

Kriterium	Bewertung
Unebenheiten in der Zufahrt/ Privat	Keine
Weitere Schäden auf dem Privatgrundstück	Keine
Bordstein bzw. Tiefbord angehoben	Nein
Unebenheiten auf dem Bürgersteig	Keine
Reduzierung der Gehwegbreite zugunsten der Baumscheibe	Nein
Adventivwurzeln/Wurzeln oberhalb der Baumscheibenoberfläche	Nein
Verlauf einer Versorgungsleitung im Bereich der Baumscheibe	Ja

Handlungsempfehlung:  
**Erhalten**

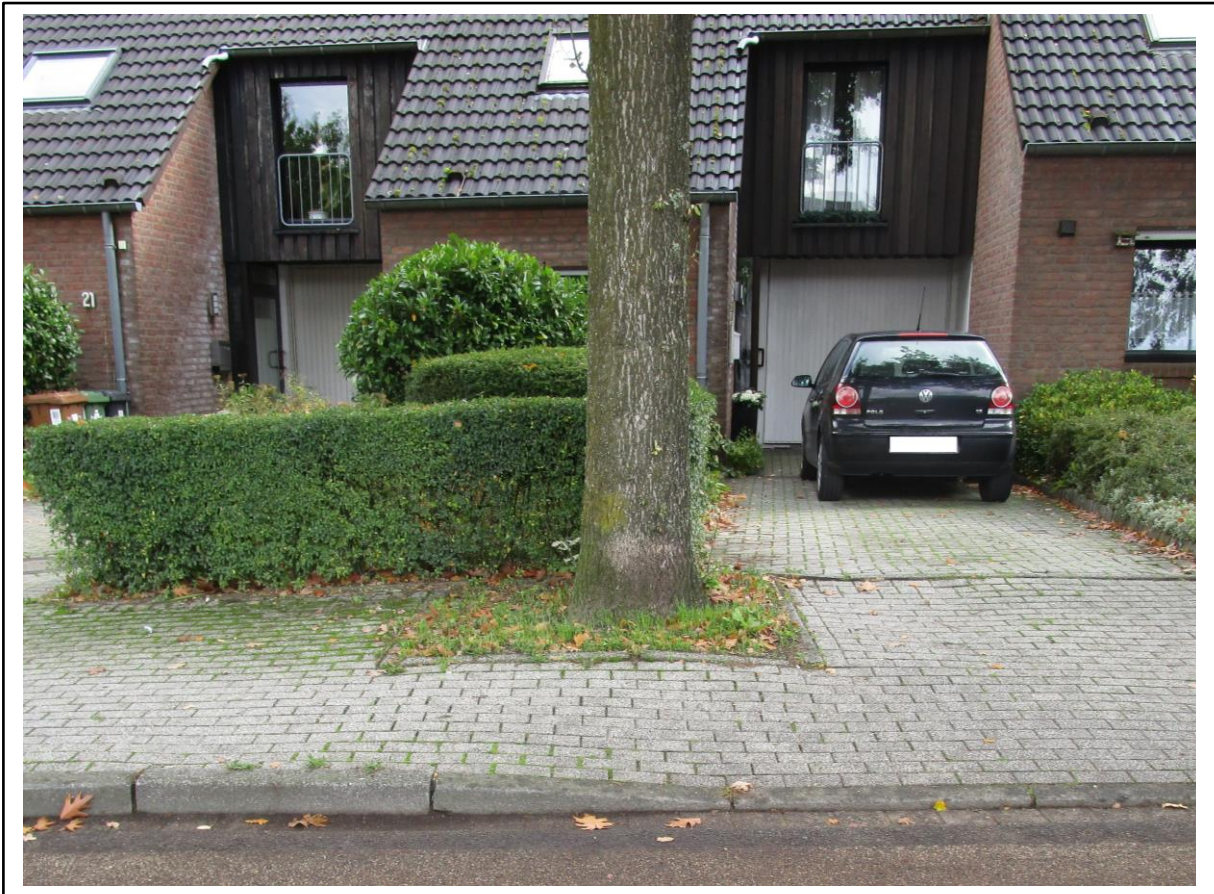
Blumenstraße 23  
Stiel - Eiche  
Baum Nr. 6

Kriterium	Bewertung
Unebenheiten in der Zufahrt/ Privat	mittel
Weitere Schäden auf dem Privatgrundstück	Keine
Bordstein bzw. Tiefbord angehoben	ja
Unebenheiten auf dem Bürgersteig	mittel
Reduzierung der Gehwegbreite zugunsten der Baumscheibe	Nein
Adventivwurzeln/Wurzeln oberhalb der Baumscheibenoberfläche	Nein
Verlauf einer Versorgungsleitung im Bereich der Baumscheibe	Ja

Handlungsempfehlung:  
**Entfernen bzw. Ersetzen**

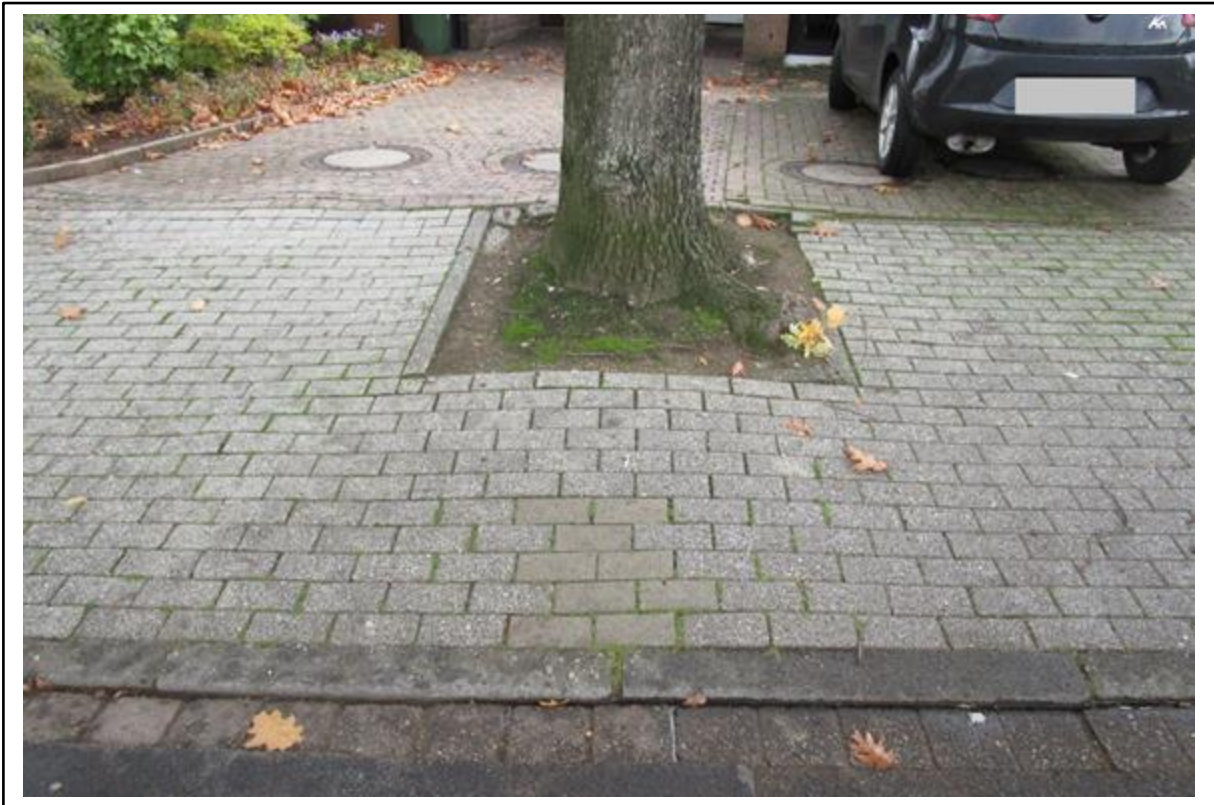
Blumenstraße 25-27  
Stiel - Eiche  
Baum Nr. 7

Kriterium	Bewertung
Unebenheiten in der Zufahrt/ Privat	mittel
Weitere Schäden auf dem Privatgrundstück	Keine
Bordstein bzw. Tiefbord angehoben	ja
Unebenheiten auf dem Bürgersteig	mittel
Reduzierung der Gehwegbreite zugunsten der Baumscheibe	Nein
Adventivwurzeln/Wurzeln oberhalb der Baumscheibenoberfläche	Ja
Verlauf einer Versorgungsleitung im Bereich der Baumscheibe	Ja

Handlungsempfehlung:  
**Entfernen bzw. Ersetzen**

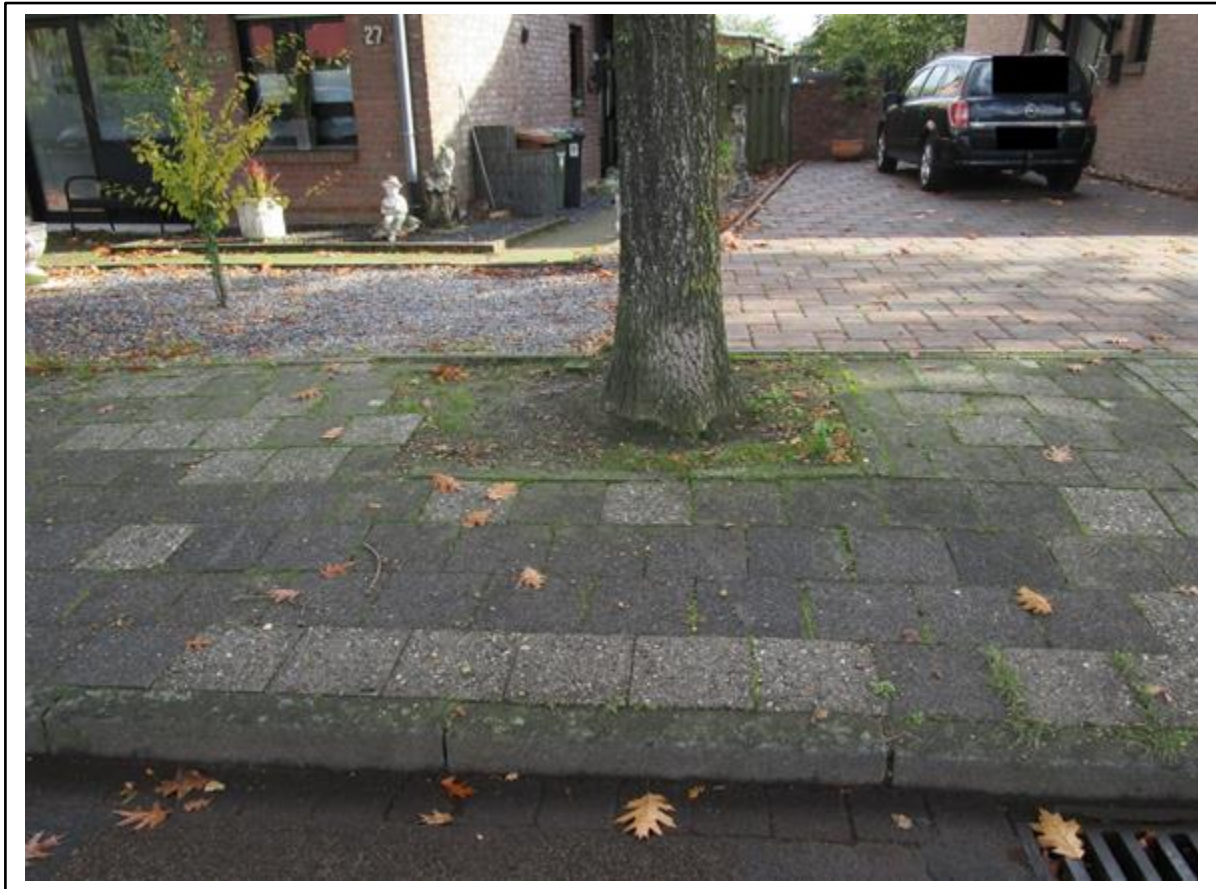
Blumenstraße 27-29  
Stiel - Eiche  
Baum Nr. 8

Kriterium	Bewertung
Unebenheiten in der Zufahrt/ Privat	Keine
Weitere Schäden auf dem Privatgrundstück	Keine
Bordstein bzw. Tiefbord angehoben	ja
Unebenheiten auf dem Bürgersteig	gering
Reduzierung der Gehwegbreite zugunsten der Baumscheibe	Nein
Adventivwurzeln/Wurzeln oberhalb der Baumscheibenoberfläche	Nein
Verlauf einer Versorgungsleitung im Bereich der Baumscheibe	Ja

Handlungsempfehlung:  
**Erhalten**

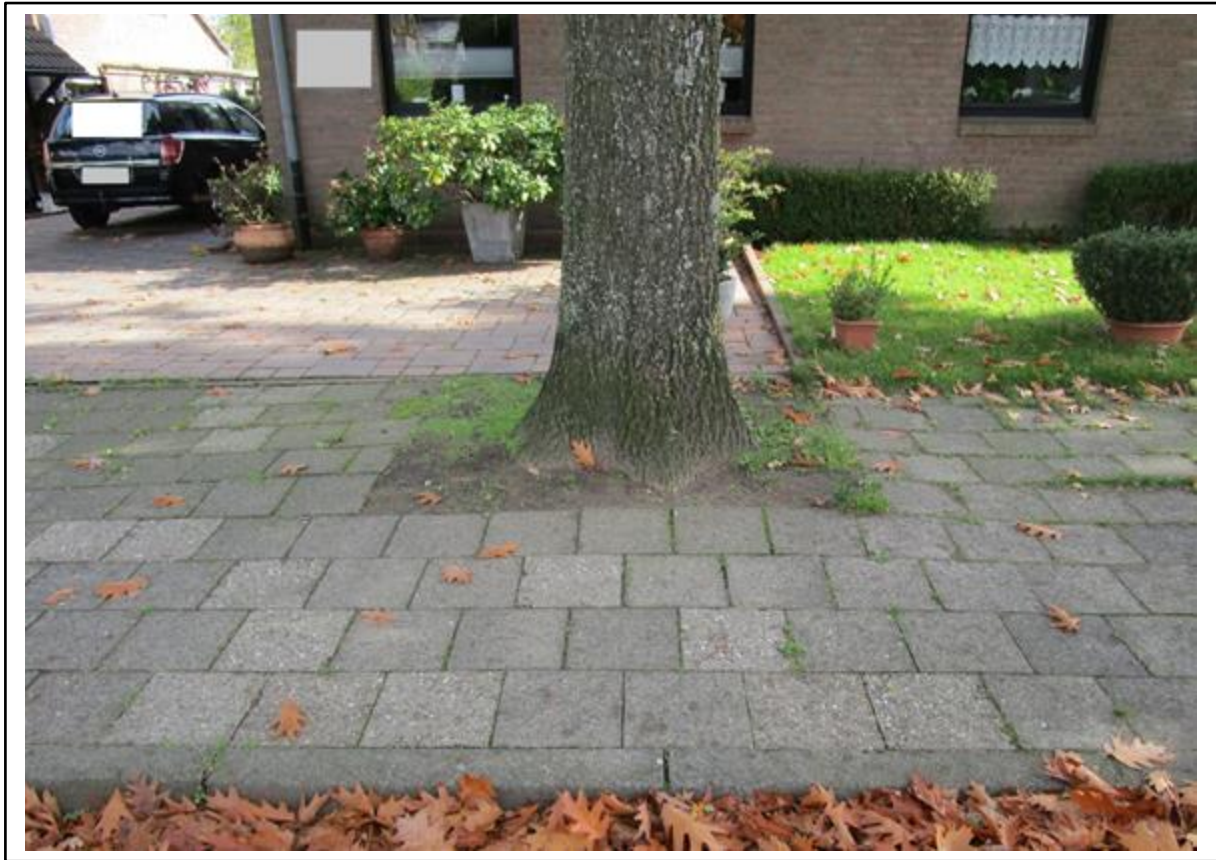
Blumenstraße 29  
Stiel - Eiche  
Baum Nr. 9

Kriterium	Bewertung
Unebenheiten in der Zufahrt/ Privat	Keine
Weitere Schäden auf dem Privatgrundstück	Keine
Bordstein bzw. Tiefbord angehoben	nein
Unebenheiten auf dem Bürgersteig	Gering
Reduzierung der Gehwegbreite zugunsten der Baumscheibe	Nein
Adventivwurzeln/Wurzeln oberhalb der Baumscheibenoberfläche	Nein
Verlauf einer Versorgungsleitung im Bereich der Baumscheibe	Ja

Handlungsempfehlung:  
**Erhalten**

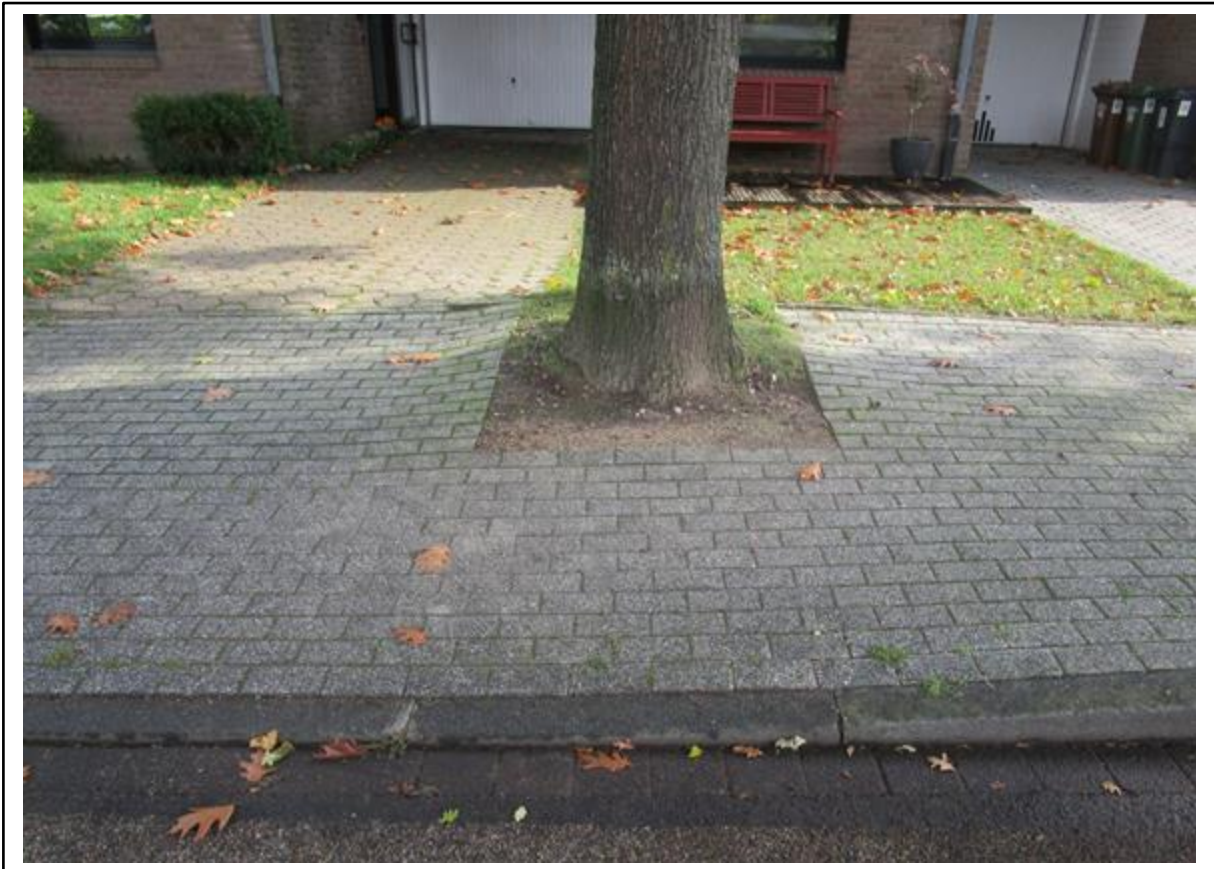
Blumenstraße 31-33  
Stiel - Eiche  
Baum Nr. 10

Kriterium	Bewertung
Unebenheiten in der Zufahrt/ Privat	gering
Weitere Schäden auf dem Privatgrundstück	gering
Bordstein bzw. Tiefbord angehoben	ja
Unebenheiten auf dem Bürgersteig	gering
Reduzierung der Gehwegbreite zugunsten der Baumscheibe	Nein
Adventivwurzeln/Wurzeln oberhalb der Baumscheibenoberfläche	Nein
Verlauf einer Versorgungsleitung im Bereich der Baumscheibe	Ja

Handlungsempfehlung:  
**Erhalten**

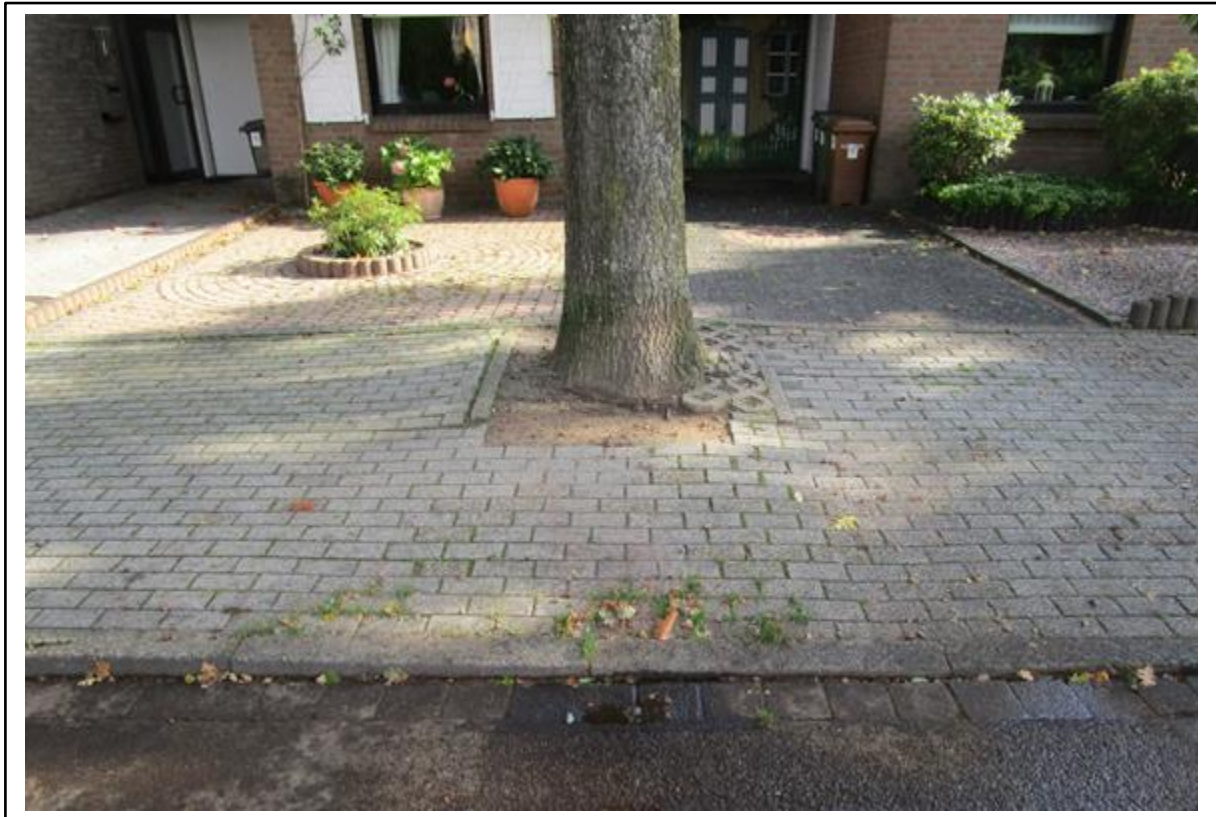
Blumenstraße 35  
Stiel - Eiche  
Baum Nr. 11

Kriterium	Bewertung
Unebenheiten in der Zufahrt/ Privat	gering
Weitere Schäden auf dem Privatgrundstück	Keine
Bordstein bzw. Tiefbord angehoben	ja
Unebenheiten auf dem Bürgersteig	gering
Reduzierung der Gehwegbreite zugunsten der Baumscheibe	Nein
Adventivwurzeln/Wurzeln oberhalb der Baumscheibenoberfläche	Nein
Verlauf einer Versorgungsleitung im Bereich der Baumscheibe	Ja

Handlungsempfehlung:  
**Erhalten**

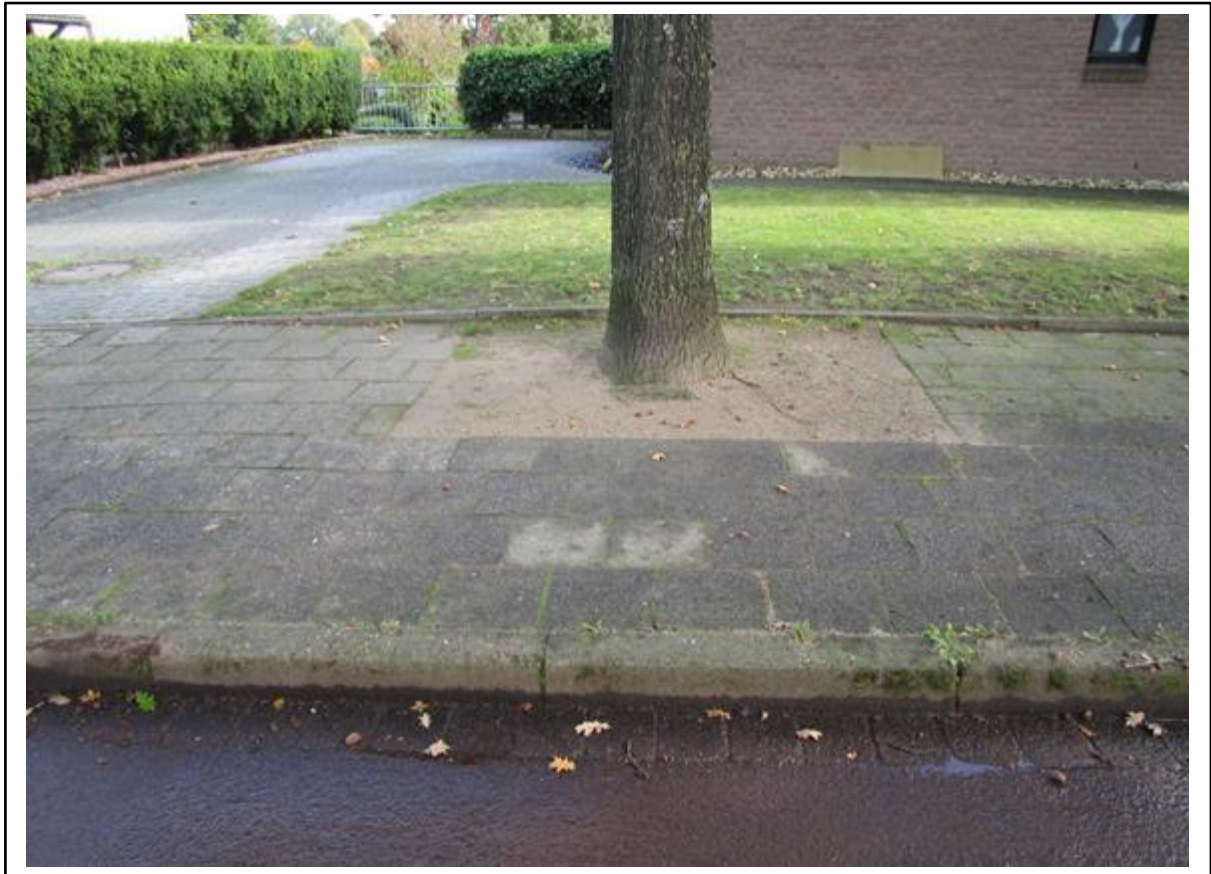
Blumenstraße 39  
Stiel - Eiche  
Baum Nr. 12

Kriterium	Bewertung
Unebenheiten in der Zufahrt/ Privat	Keine
Weitere Schäden auf dem Privatgrundstück	Keine
Bordstein bzw. Tiefbord angehoben	ja
Unebenheiten auf dem Bürgersteig	Nein
Reduzierung der Gehwegbreite zugunsten der Baumscheibe	Nein
Adventivwurzeln/Wurzeln oberhalb der Baumscheibenoberfläche	Ja
Verlauf einer Versorgungsleitung im Bereich der Baumscheibe	Ja

Handlungsempfehlung:  
**Erhalten**

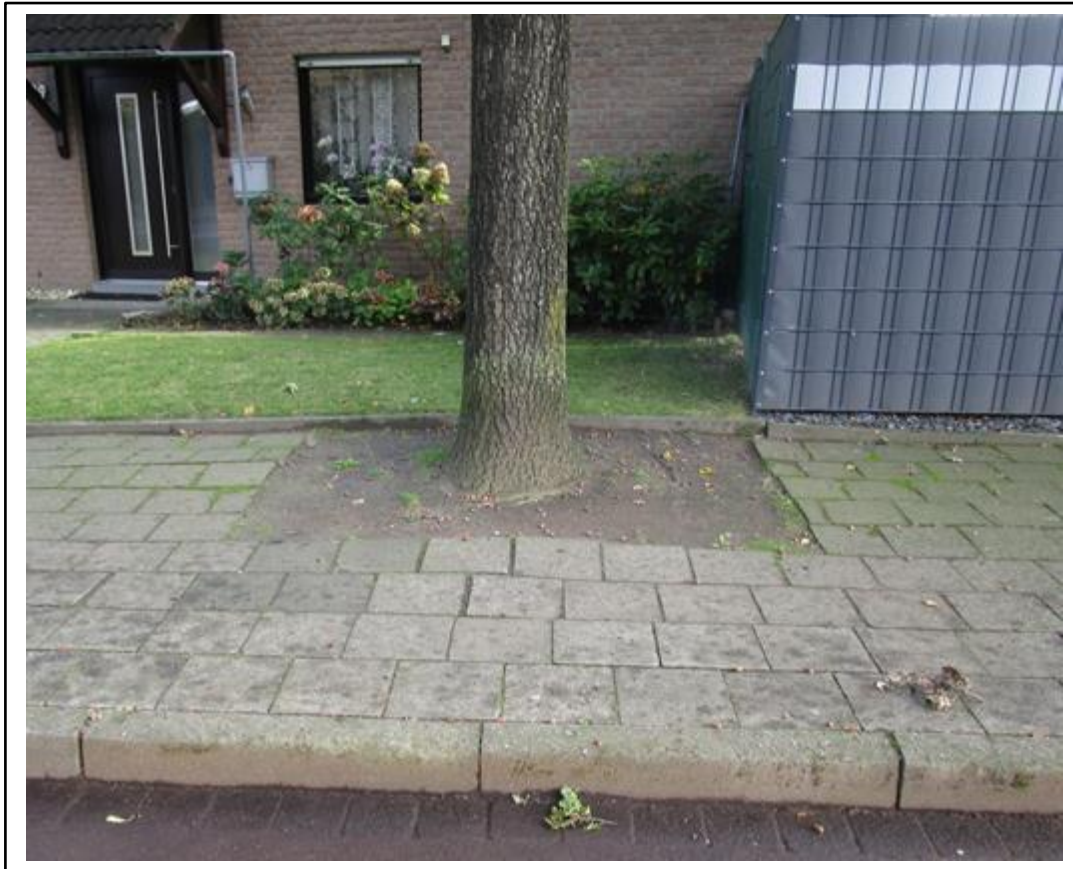
Blumenstraße 39  
Stiel - Eiche  
Baum Nr. 13

Kriterium	Bewertung
Unebenheiten in der Zufahrt/ Privat	Keine
Weitere Schäden auf dem Privatgrundstück	Keine
Bordstein bzw. Tiefbord angehoben	ja
Unebenheiten auf dem Bürgersteig	gering
Reduzierung der Gehwegbreite zugunsten der Baumscheibe	Nein
Adventivwurzeln/Wurzeln oberhalb der Baumscheibenoberfläche	Ja
Verlauf einer Versorgungsleitung im Bereich der Baumscheibe	Ja

Handlungsempfehlung:  
**Erhalten**

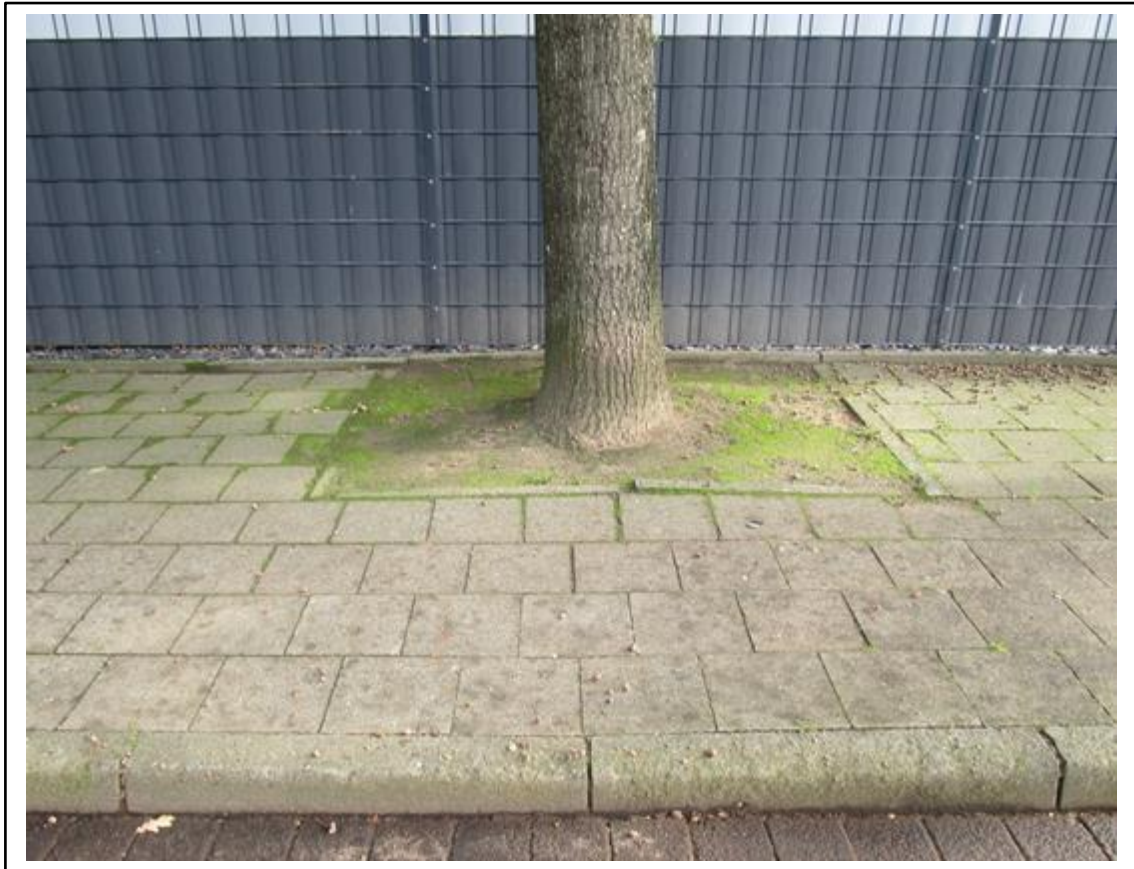
Blumenstraße 39  
Stiel - Eiche  
Baum Nr. 14

Kriterium	Bewertung
Weitere Schäden auf dem Privatgrundstück	Keine
Unebenheiten in der Zufahrt/ Privat	Keine
Bordstein bzw. Tiefbord angehoben	ja
Unebenheiten auf dem Bürgersteig	nein
Reduzierung der Gehwegbreite zugunsten der Baumscheibe	Nein
Adventivwurzeln/Wurzeln oberhalb der Baumscheibenoberfläche	Nein
Verlauf einer Versorgungsleitung im Bereich der Baumscheibe	Ja

Handlungsempfehlung:  
**Erhalten**

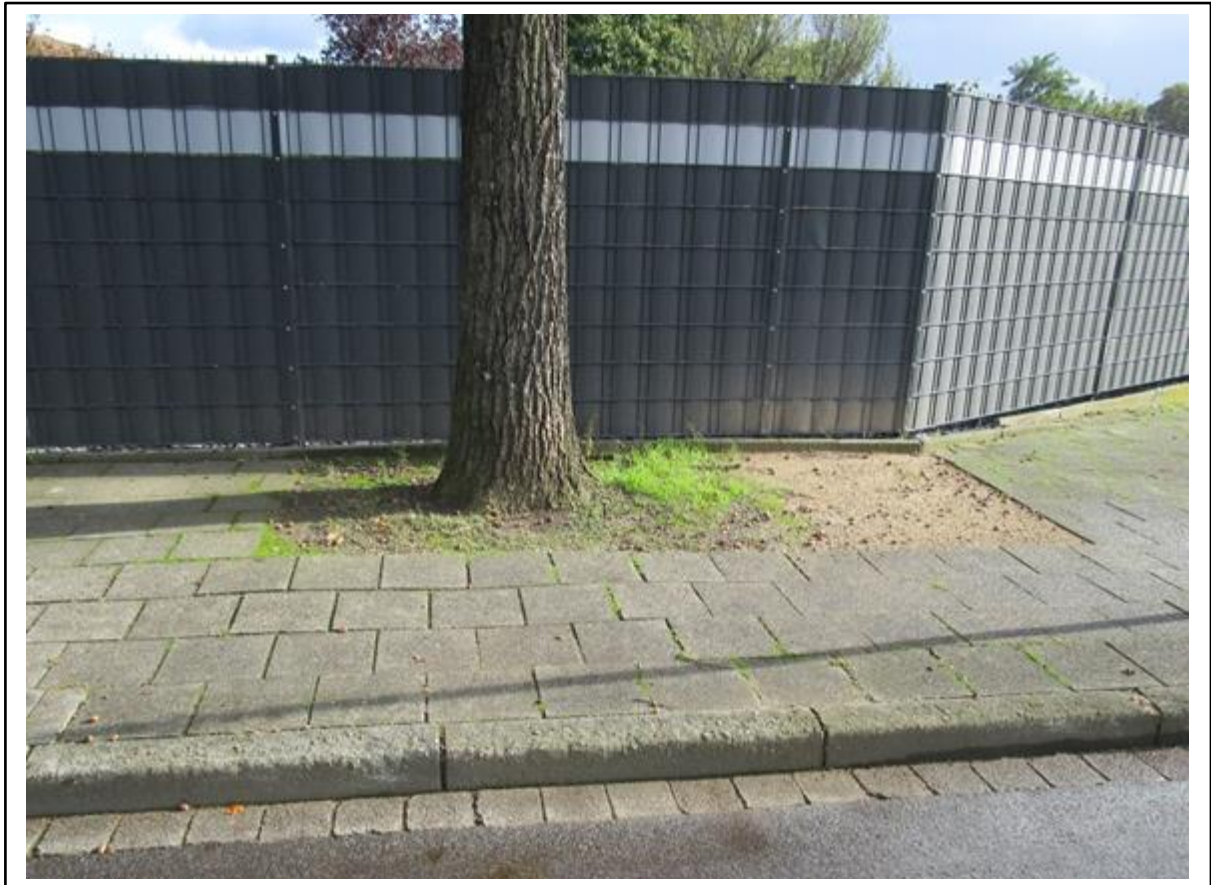
Blumenstraße 39  
Stiel - Eiche  
Baum Nr. 15

Kriterium	Bewertung
Unebenheiten in der Zufahrt/ Privat	Keine
Weitere Schäden auf dem Privatgrundstück	Keine
Bordstei bzw. Tiefbord angehoben	Nein
Unebenheiten auf dem Bürgersteig	gering
Reduzierung der Gehwegbreite zugunsten der Baumscheibe	Nein
Adventivwurzeln/Wurzeln oberhalb der Baumscheibenoberfläche	Nein
Verlauf einer Versorgungsleitung im Bereich der Baumscheibe	Ja

Handlungsempfehlung:  
**Erhalten**
