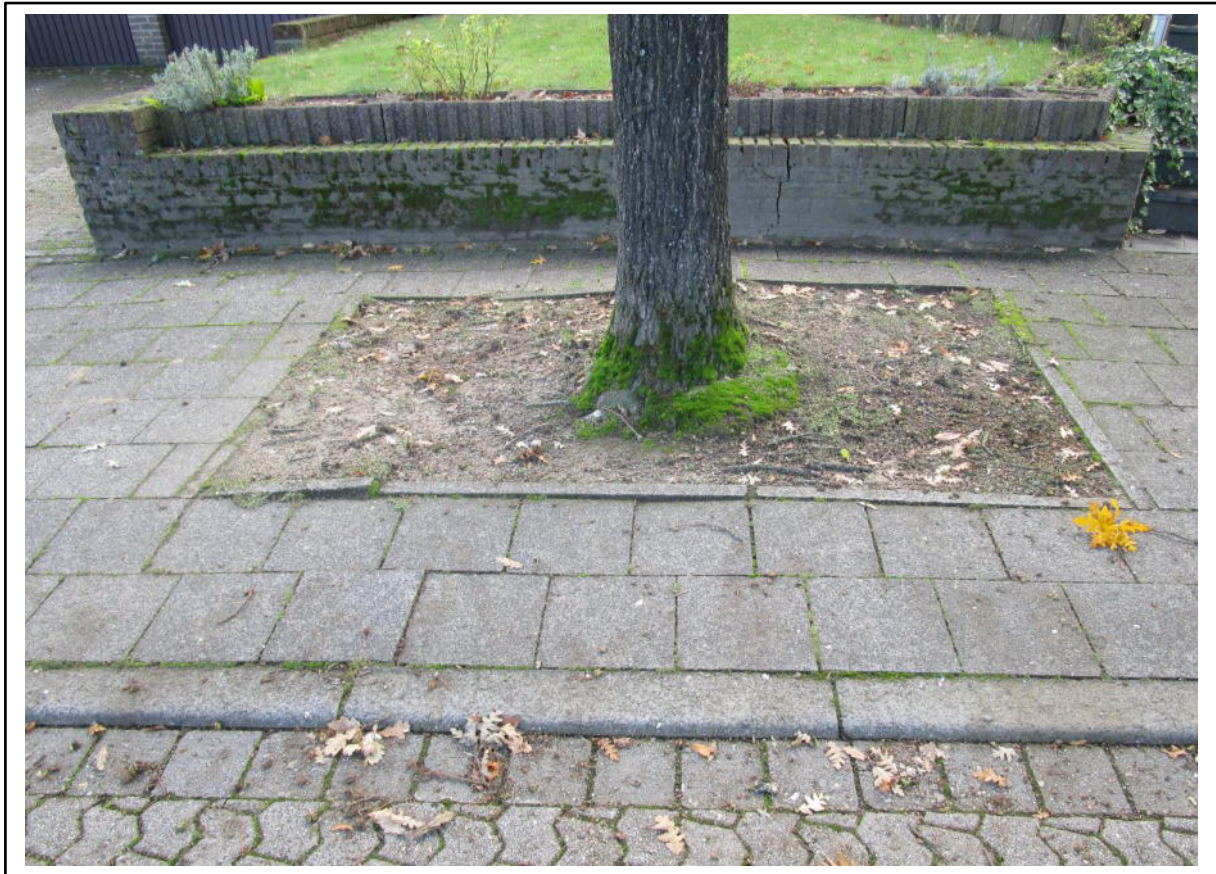
Maasstraße 26
Stiel - Eiche
Baum Nr. 1

Kriterium	Bewertung
Unebenheiten in der Zufahrt/ Privat	keine
Weitere Schäden auf dem Privatgrundstück	ja
Bordstein bzw. Tiefbord angehoben	ja
Unebenheiten auf dem Bürgersteig	gering
Reduzierung der Gehwegbreite zugunsten der Baumscheibe	nein
Adventivwurzeln/Wurzeln oberhalb der Baumscheibenoberfläche	ja
Verlauf einer Versorgungsleitung im Bereich der Baumscheibe	ja

Handlungsempfehlung:
Erhalten

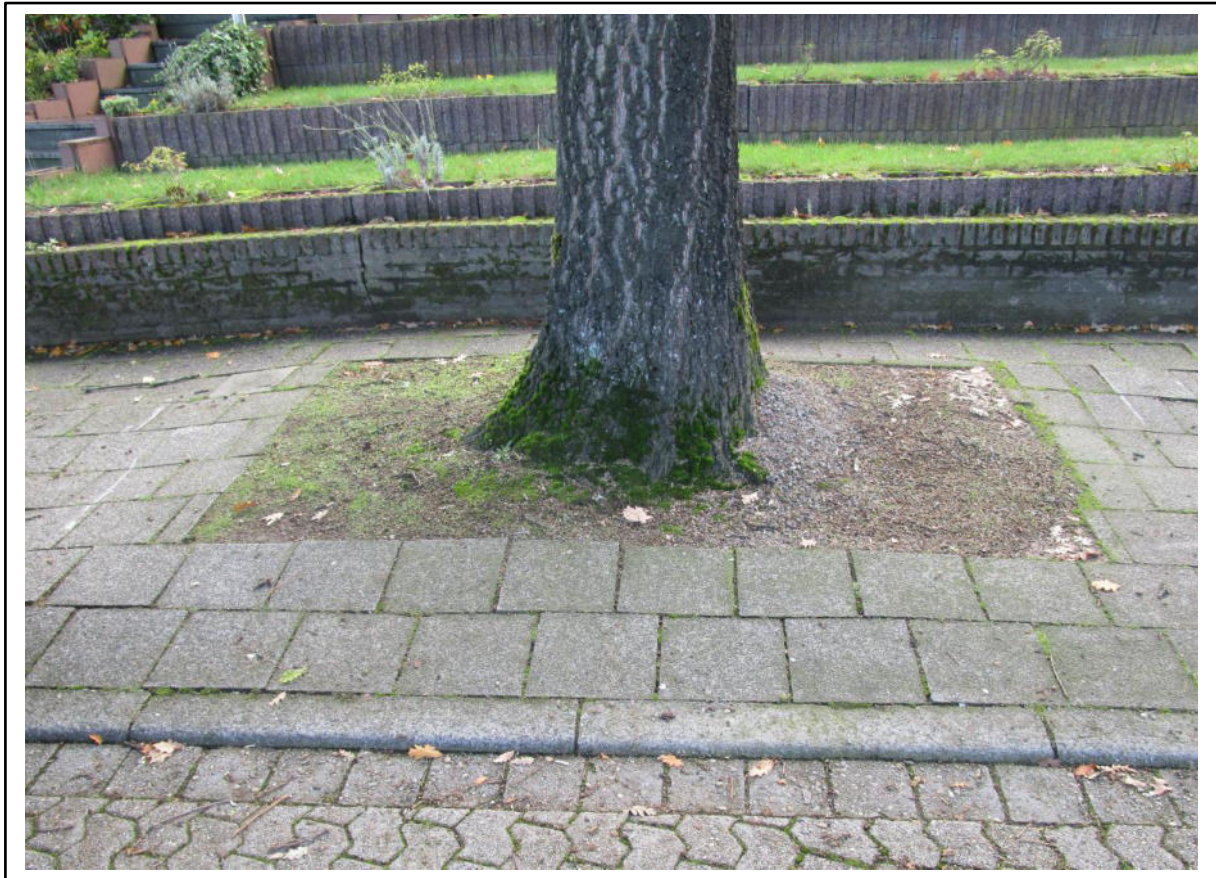
Maasstraße 26
Stiel - Eiche
Baum Nr. 2

Kriterium	Bewertung
Unebenheiten in der Zufahrt/ Privat	keine
Weitere Schäden auf dem Privatgrundstück	ja
Bordstein bzw. Tiefbord angehoben	nein
Unebenheiten auf dem Bürgersteig	gering
Reduzierung der Gehwegbreite zugunsten der Baumscheibe	nein
Adventivwurzeln/Wurzeln oberhalb der Baumscheibenoberfläche	ja
Verlauf einer Versorgungsleitung im Bereich der Baumscheibe	ja

Handlungsempfehlung:
Erhalten

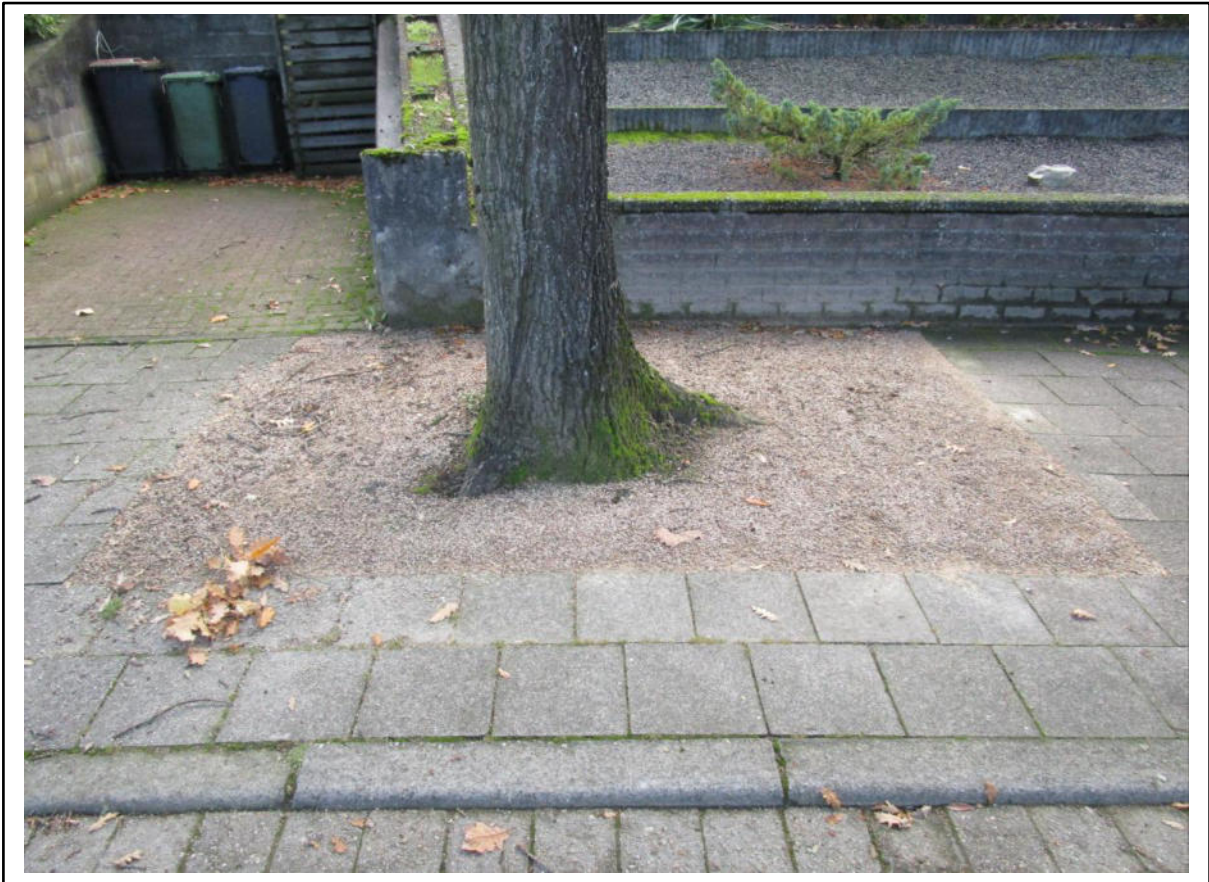
Maasstraße 26-24
Stiel - Eiche
Baum Nr. 3

Kriterium	Bewertung
Unebenheiten in der Zufahrt/ Privat	keine
Weitere Schäden auf dem Privatgrundstück	ja
Bordstein bzw. Tiefbord angehoben	nein
Unebenheiten auf dem Bürgersteig	nein
Reduzierung der Gehwegbreite zugunsten der Baumscheibe	ja
Adventivwurzeln/Wurzeln oberhalb der Baumscheibenoberfläche	nein
Verlauf einer Versorgungsleitung im Bereich der Baumscheibe	ja

Handlungsempfehlung:
Erhalten

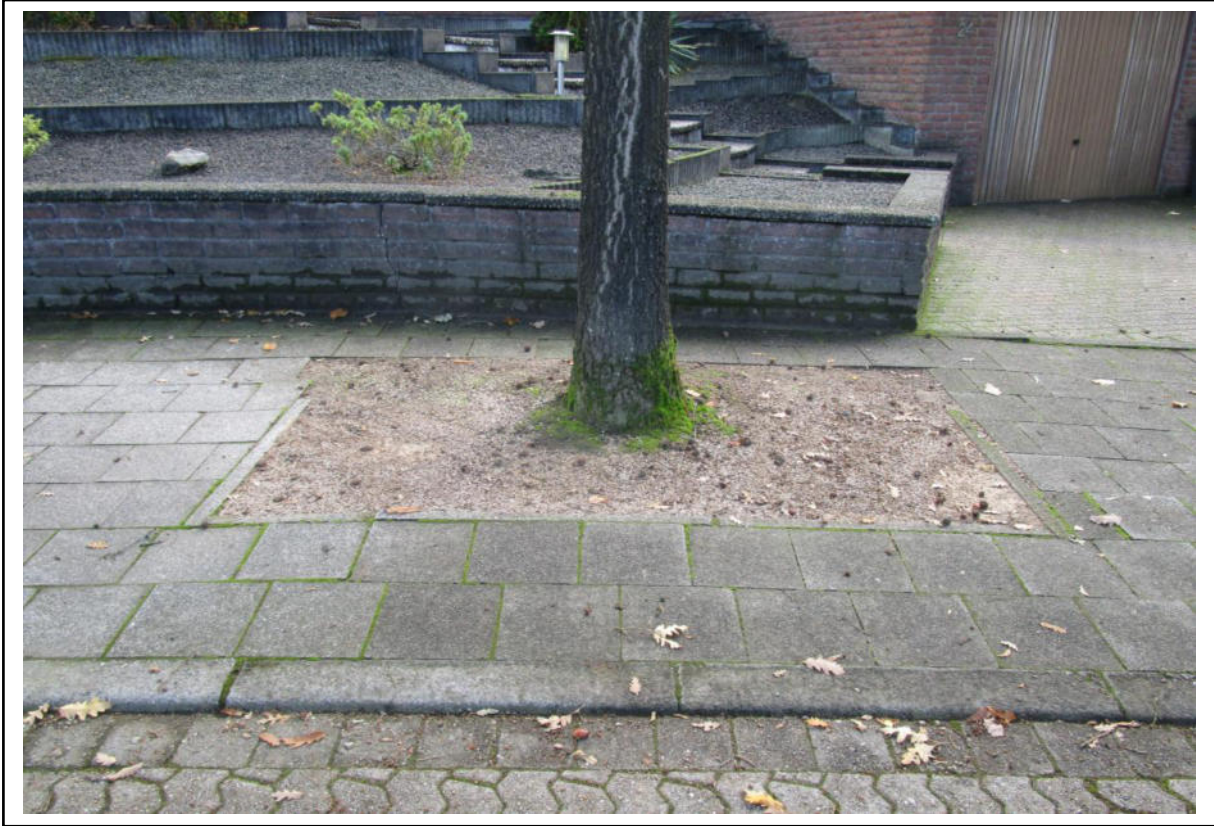
Maasstraße 24
Stiel - Eiche
Baum Nr. 4

Kriterium	Bewertung
Unebenheiten in der Zufahrt/ Privat	keine
Weitere Schäden auf dem Privatgrundstück	ja
Bordstein bzw. Tiefbord angehoben	nein
Unebenheiten auf dem Bürgersteig	nein
Reduzierung der Gehwegbreite zugunsten der Baumscheibe	nein
Adventivwurzeln/Wurzeln oberhalb der Baumscheibenoberfläche	nein
Verlauf einer Versorgungsleitung im Bereich der Baumscheibe	ja

Handlungsempfehlung:
Erhalten

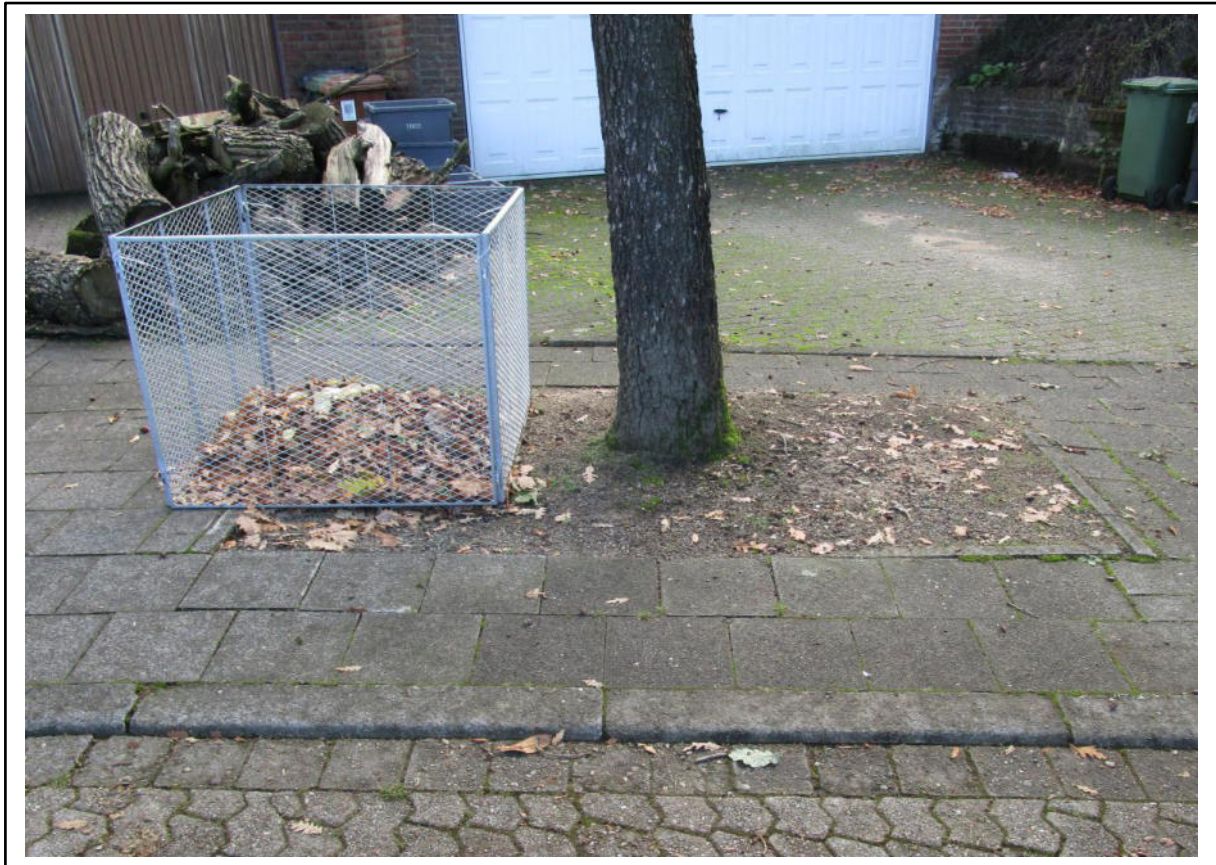
Maasstraße 24-22
Stiel - Eiche
Baum Nr. 5

Kriterium	Bewertung
Unebenheiten in der Zufahrt/ Privat	gering
Weitere Schäden auf dem Privatgrundstück	keine
Bordstein bzw. Tiefbord angehoben	nein
Unebenheiten auf dem Bürgersteig	gering
Reduzierung der Gehwegbreite zugunsten der Baumscheibe	nein
Adventivwurzeln/Wurzeln oberhalb der Baumscheibenoberfläche	nein
Verlauf einer Versorgungsleitung im Bereich der Baumscheibe	ja

Handlungsempfehlung:
Erhalten

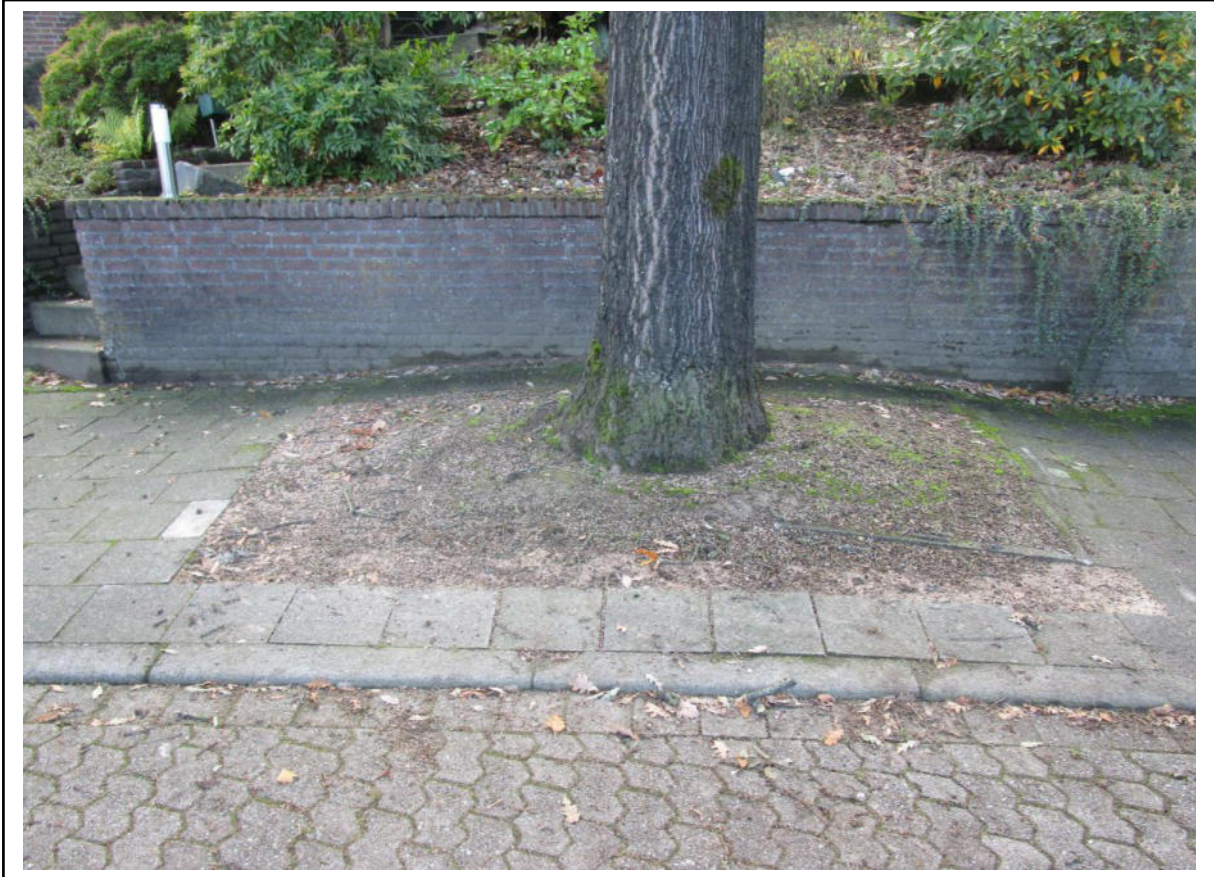
Maasstraße 22
Stiel - Eiche
Baum Nr. 6

Kriterium	Bewertung
Unebenheiten in der Zufahrt/ Privat	keine
Weitere Schäden auf dem Privatgrundstück	ja
Bordstein bzw. Tiefbord angehoben	ja
Unebenheiten auf dem Bürgersteig	stark
Reduzierung der Gehwegbreite zugunsten der Baumscheibe	ja
Adventivwurzeln/Wurzeln oberhalb der Baumscheibenoberfläche	ja
Verlauf einer Versorgungsleitung im Bereich der Baumscheibe	ja

Handlungsempfehlung:
Entfernen bzw. Ersetzen

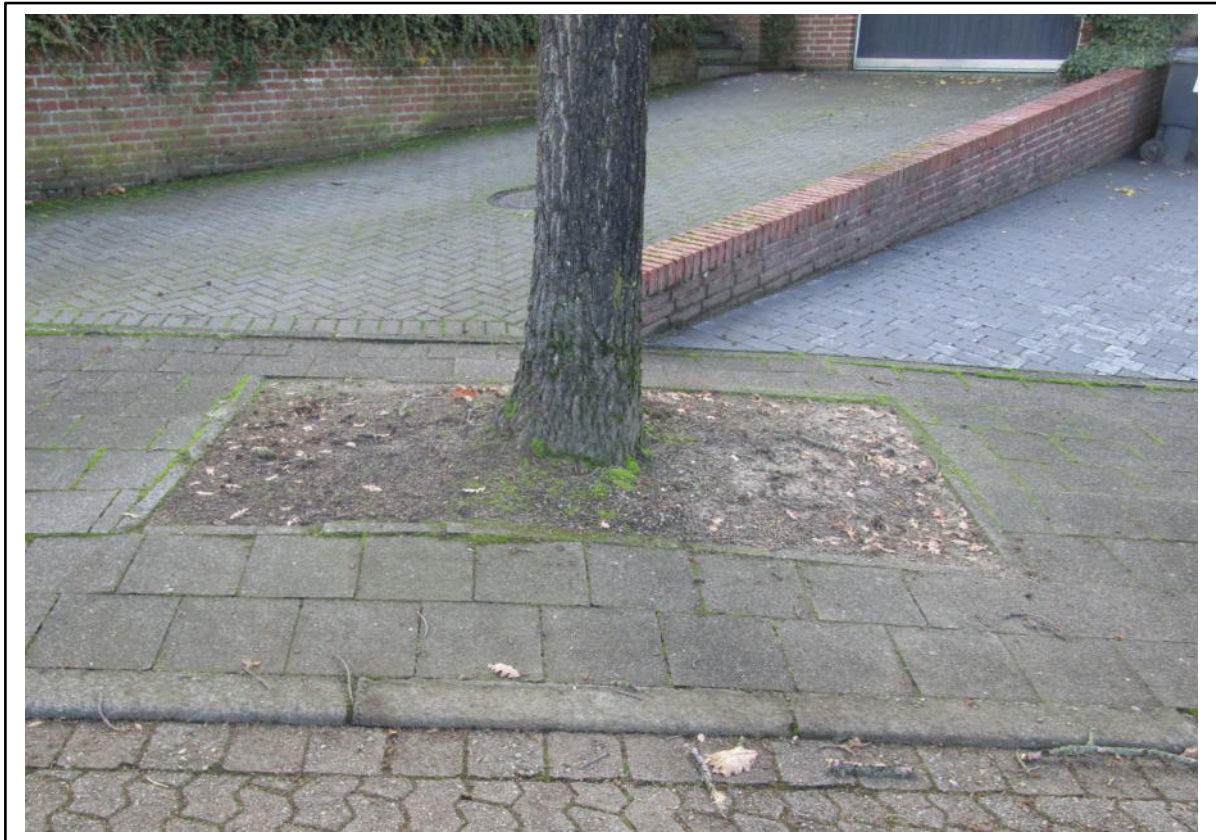
Maasstraße 20-18
Stiel - Eiche
Baum Nr. 7

Kriterium	Bewertung
Unebenheiten in der Zufahrt/ Privat	keine
Weitere Schäden auf dem Privatgrundstück	keine
Bordstein bzw. Tiefbord angehoben	ja
Unebenheiten auf dem Bürgersteig	gering
Reduzierung der Gehwegbreite zugunsten der Baumscheibe	nein
Adventivwurzeln/Wurzeln oberhalb der Baumscheibenoberfläche	nein
Verlauf einer Versorgungsleitung im Bereich der Baumscheibe	ja

Handlungsempfehlung:
Erhalten

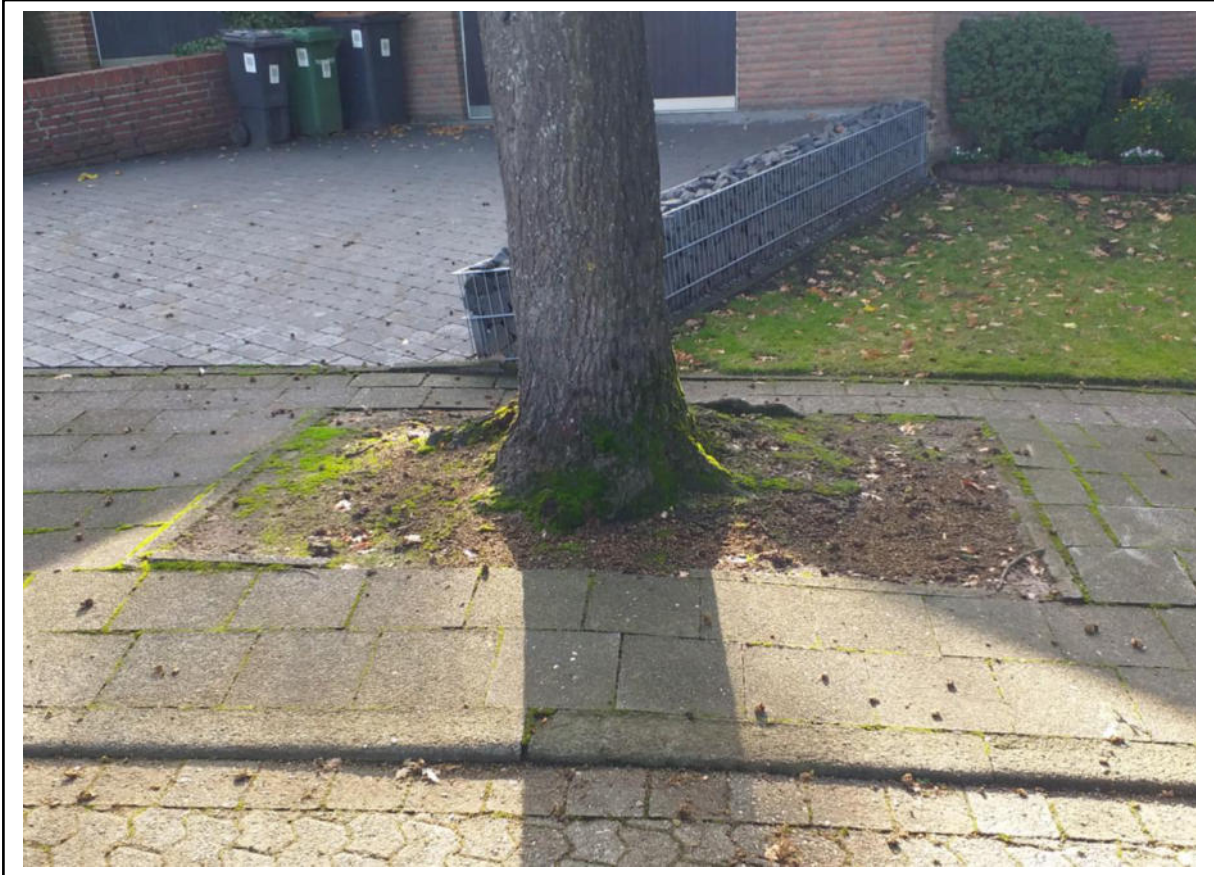
Maasstraße 18
Stiel - Eiche
Baum Nr. 8

Kriterium	Bewertung
Unebenheiten in der Zufahrt/ Privat	keine
Weitere Schäden auf dem Privatgrundstück	keine
Bordstein bzw. Tiefbord angehoben	ja
Unebenheiten auf dem Bürgersteig	gering
Reduzierung der Gehwegbreite zugunsten der Baumscheibe	nein
Adventivwurzeln/Wurzeln oberhalb der Baumscheibenoberfläche	ja
Verlauf einer Versorgungsleitung im Bereich der Baumscheibe	ja

Handlungsempfehlung:
Ersetzen bzw. Entfernen

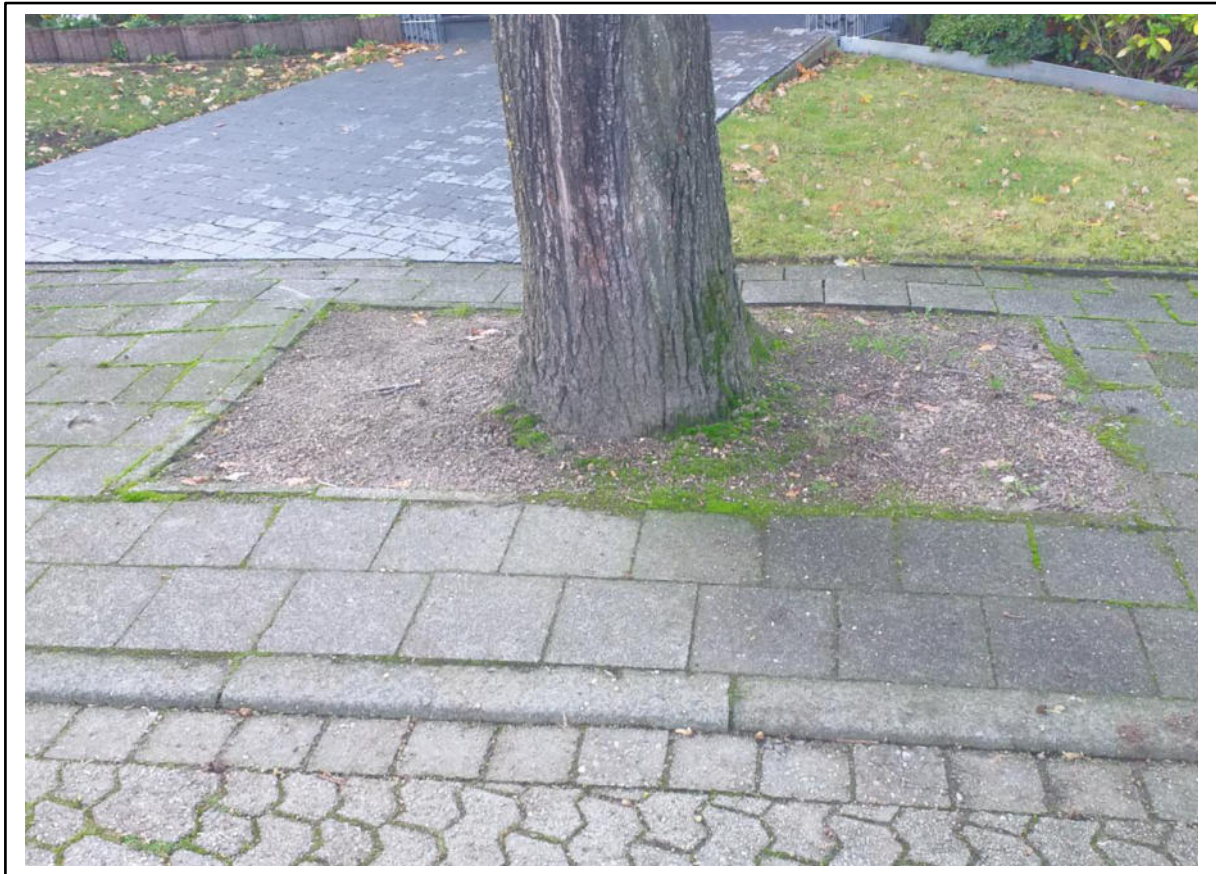
Maasstraße 18
Stiel - Eiche
Baum Nr. 9

Kriterium	Bewertung
Unebenheiten in der Zufahrt/ Privat	keine
Weitere Schäden auf dem Privatgrundstück	keine
Bordstein bzw. Tiefbord angehoben	ja
Unebenheiten auf dem Bürgersteig	gering
Reduzierung der Gehwegbreite zugunsten der Baumscheibe	nein
Adventivwurzeln/Wurzeln oberhalb der Baumscheibenoberfläche	nein
Verlauf einer Versorgungsleitung im Bereich der Baumscheibe	ja

Handlungsempfehlung:
Erhalten

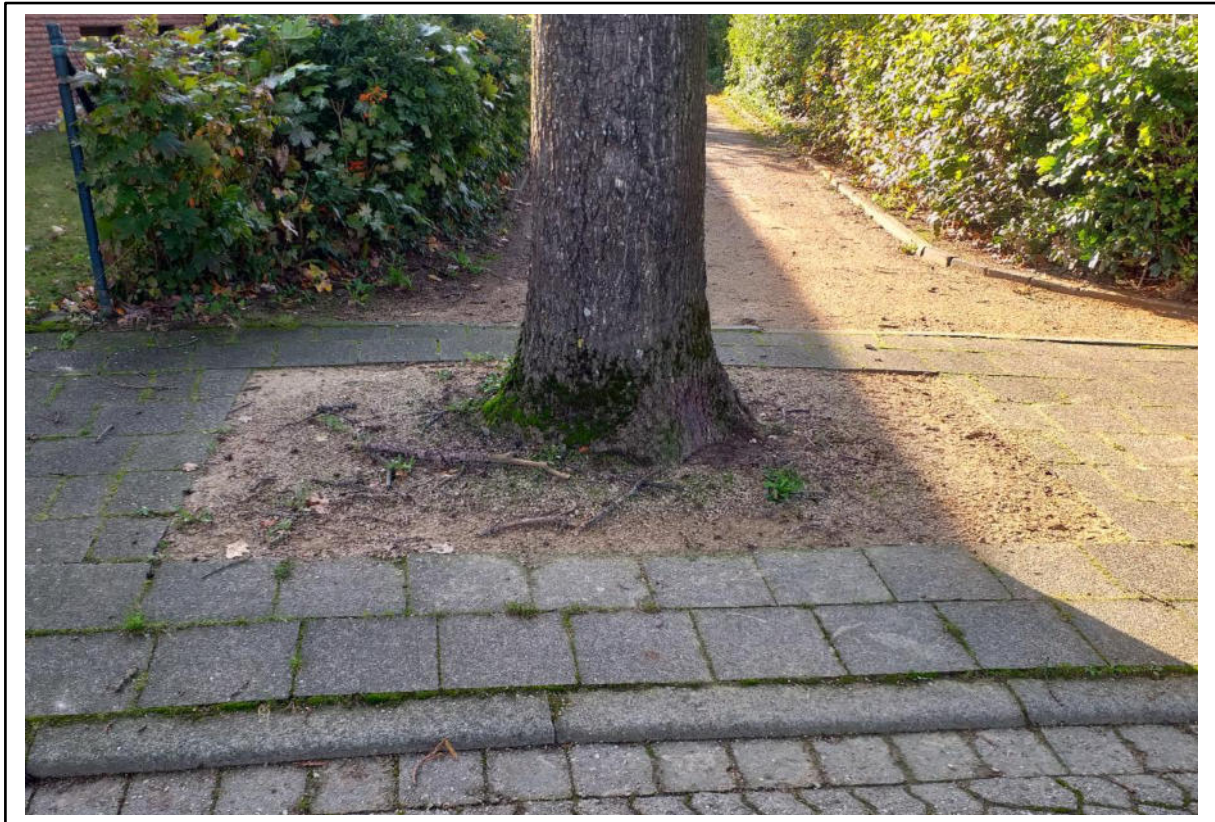
Maasstraße Fußweg
Stiel - Eiche
Baum Nr. 10

Kriterium	Bewertung
Unebenheiten in der Zufahrt/ Privat	keine
Weitere Schäden auf dem Privatgrundstück	keine
Bordstein bzw. Tiefbord angehoben	nein
Unebenheiten auf dem Bürgersteig	nein
Reduzierung der Gehwegbreite zugunsten der Baumscheibe	nein
Adventivwurzeln/Wurzeln oberhalb der Baumscheibenoberfläche	nein
Verlauf einer Versorgungsleitung im Bereich der Baumscheibe	ja

Handlungsempfehlung:
Erhalten

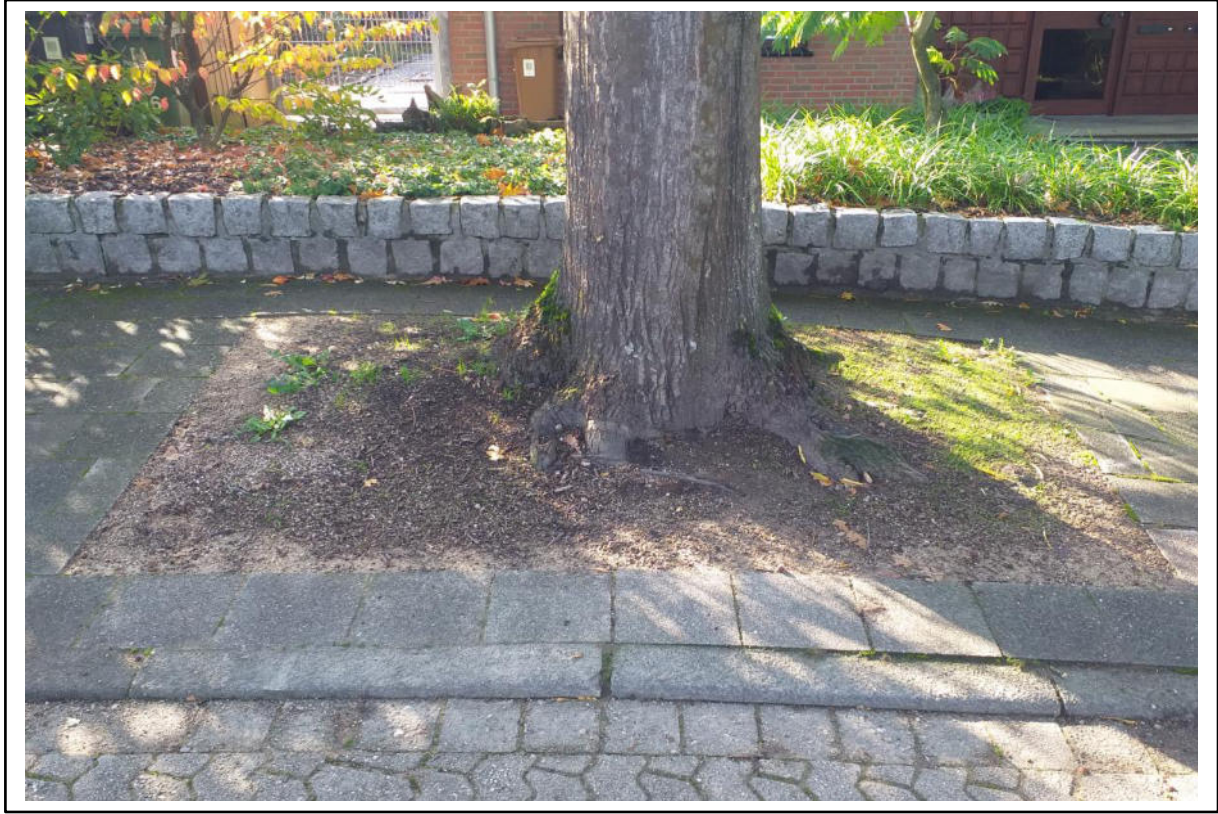
Maasstraße 16
Amerikanische Roteiche
Baum Nr. 11

Kriterium	Bewertung
Unebenheiten in der Zufahrt/ Privat	keine
Weitere Schäden auf dem Privatgrundstück	keine
Bordstein bzw. Tiefbord angehoben	nein
Unebenheiten auf dem Bürgersteig	gering
Reduzierung der Gehwegbreite zugunsten der Baumscheibe	ja
Adventivwurzeln/Wurzeln oberhalb der Baumscheibenoberfläche	ja
Verlauf einer Versorgungsleitung im Bereich der Baumscheibe	ja

Handlungsempfehlung:
Ersetzen bzw. Entfernen

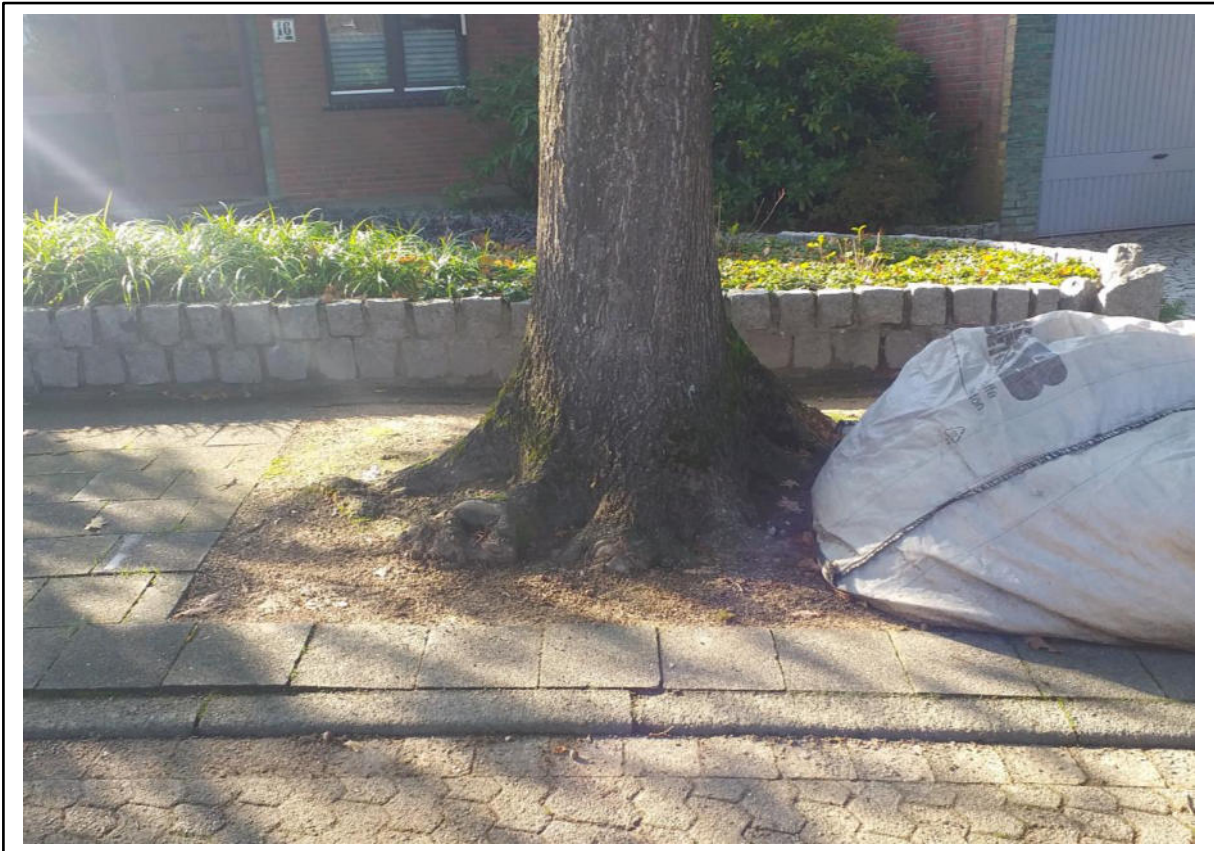
Maasstraße 16
Stiel - Eiche
Baum Nr. 12

Kriterium	Bewertung
Unebenheiten in der Zufahrt/ Privat	keine
Weitere Schäden auf dem Privatgrundstück	keine
Bordstein bzw. Tiefbord angehoben	nein
Unebenheiten auf dem Bürgersteig	gering
Reduzierung der Gehwegbreite zugunsten der Baumscheibe	ja
Adventivwurzeln/Wurzeln oberhalb der Baumscheibenoberfläche	ja
Verlauf einer Versorgungsleitung im Bereich der Baumscheibe	ja

Handlungsempfehlung:
Ersetzen bzw. Entfernen

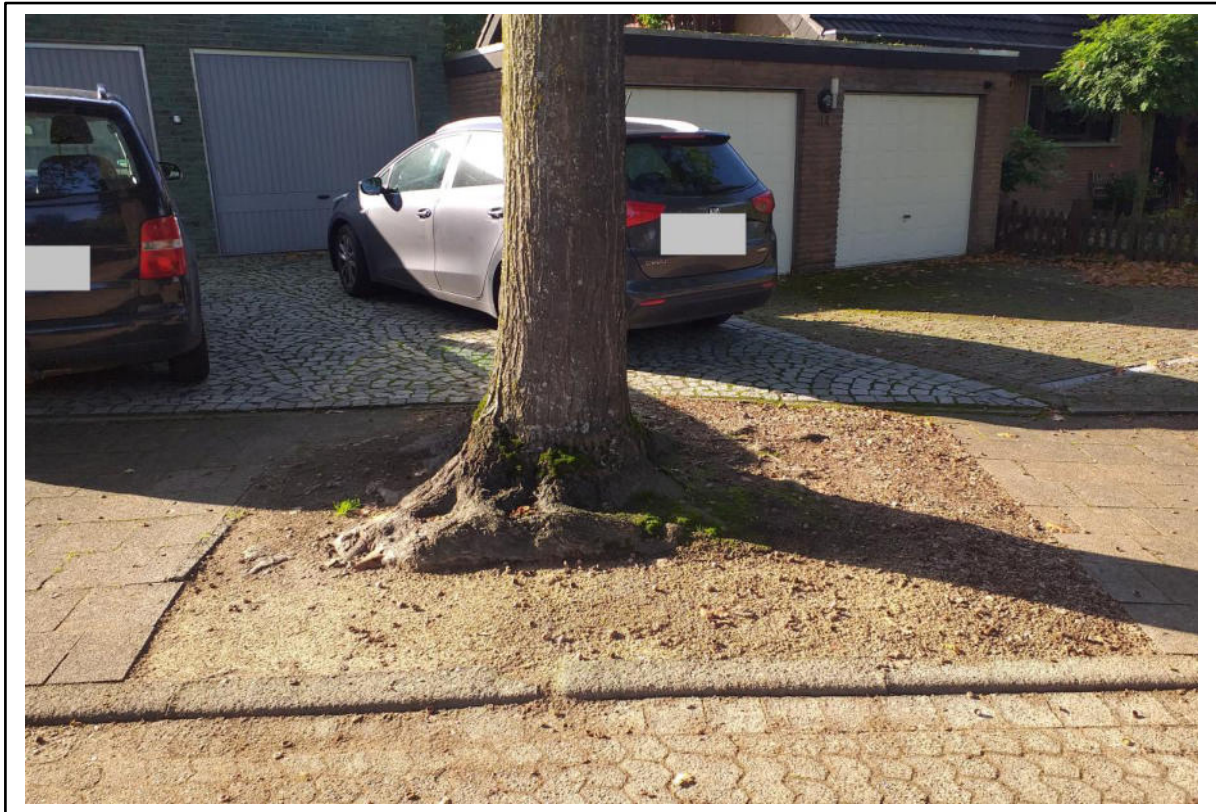
Maasstraße 16
Stiel - Eiche
Baum Nr. 13

Kriterium	Bewertung
Unebenheiten in der Zufahrt/ Privat	keine
Weitere Schäden auf dem Privatgrundstück	keine
Bordstein bzw. Tiefbord angehoben	nein
Unebenheiten auf dem Bürgersteig	keine
Reduzierung der Gehwegbreite zugunsten der Baumscheibe	ja
Adventivwurzeln/Wurzeln oberhalb der Baumscheibenoberfläche	ja
Verlauf einer Versorgungsleitung im Bereich der Baumscheibe	ja

Handlungsempfehlung:
Ersetzen bzw. Entfernen

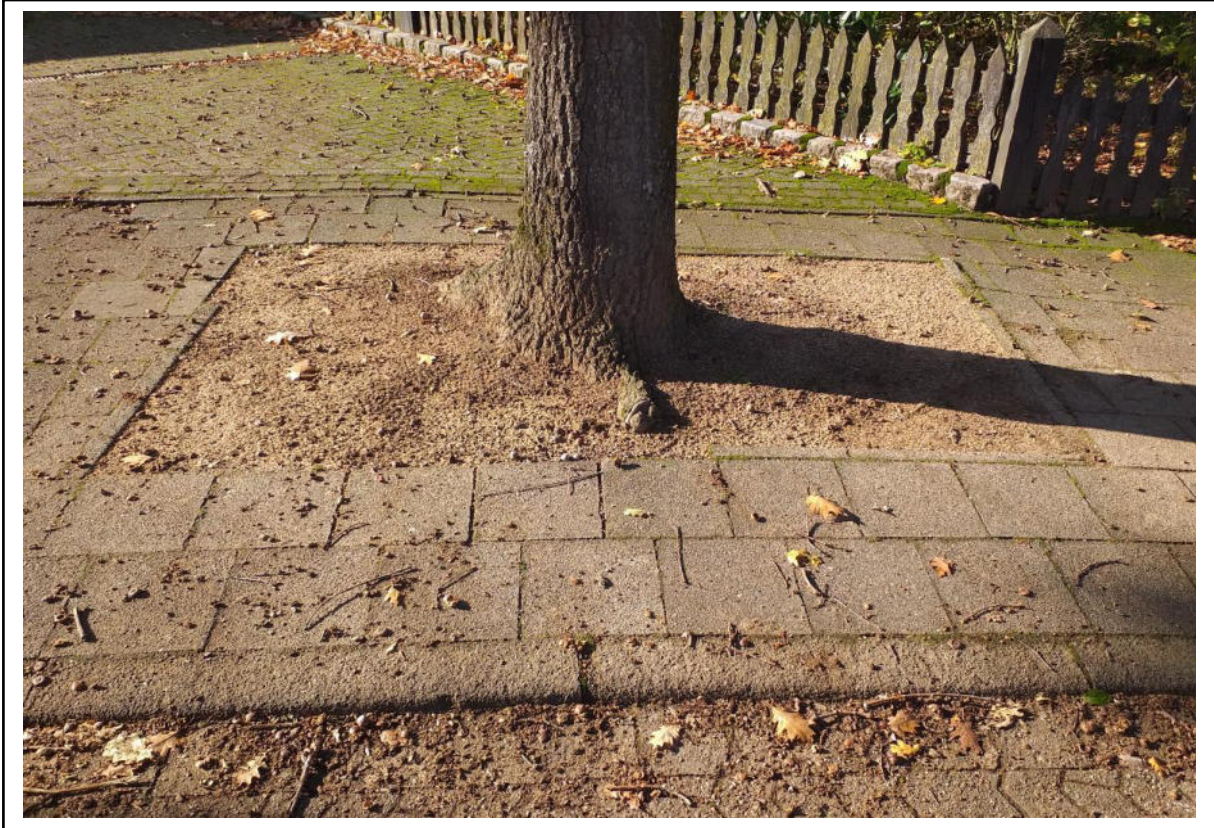
Maasstraße 14
Stiel - Eiche
Baum Nr. 14

Kriterium	Bewertung
Unebenheiten in der Zufahrt/ Privat	gering
Weitere Schäden auf dem Privatgrundstück	keine
Bordstein bzw. Tiefbord angehoben	nein
Unebenheiten auf dem Bürgersteig	gering
Reduzierung der Gehwegbreite zugunsten der Baumscheibe	nein
Adventivwurzeln/Wurzeln oberhalb der Baumscheibenoberfläche	ja
Verlauf einer Versorgungsleitung im Bereich der Baumscheibe	ja

Handlungsempfehlung:
Erhalten

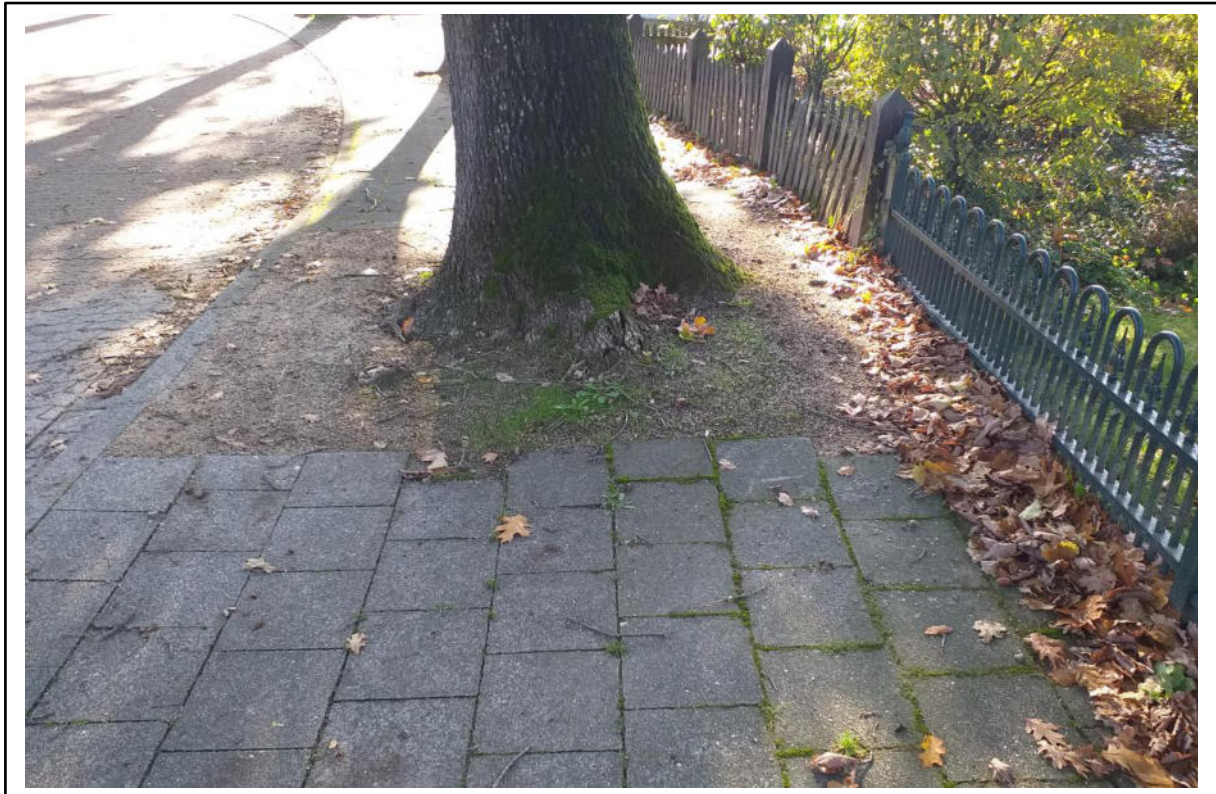
Maastraße 14-12
Stiel - Eiche
Baum Nr. 15

Kriterium	Bewertung
Unebenheiten in der Zufahrt/ Privat	nein
Weitere Schäden auf dem Privatgrundstück	ja
Bordstein bzw. Tiefbord angehoben	nein
Unebenheiten auf dem Bürgersteig	gering
Reduzierung der Gehwegbreite zugunsten der Baumscheibe	ja
Adventivwurzeln/Wurzeln oberhalb der Baumscheibenoberfläche	ja
Verlauf einer Versorgungsleitung im Bereich der Baumscheibe	ja

Handlungsempfehlung:
Ersetzen bzw. Entfernen

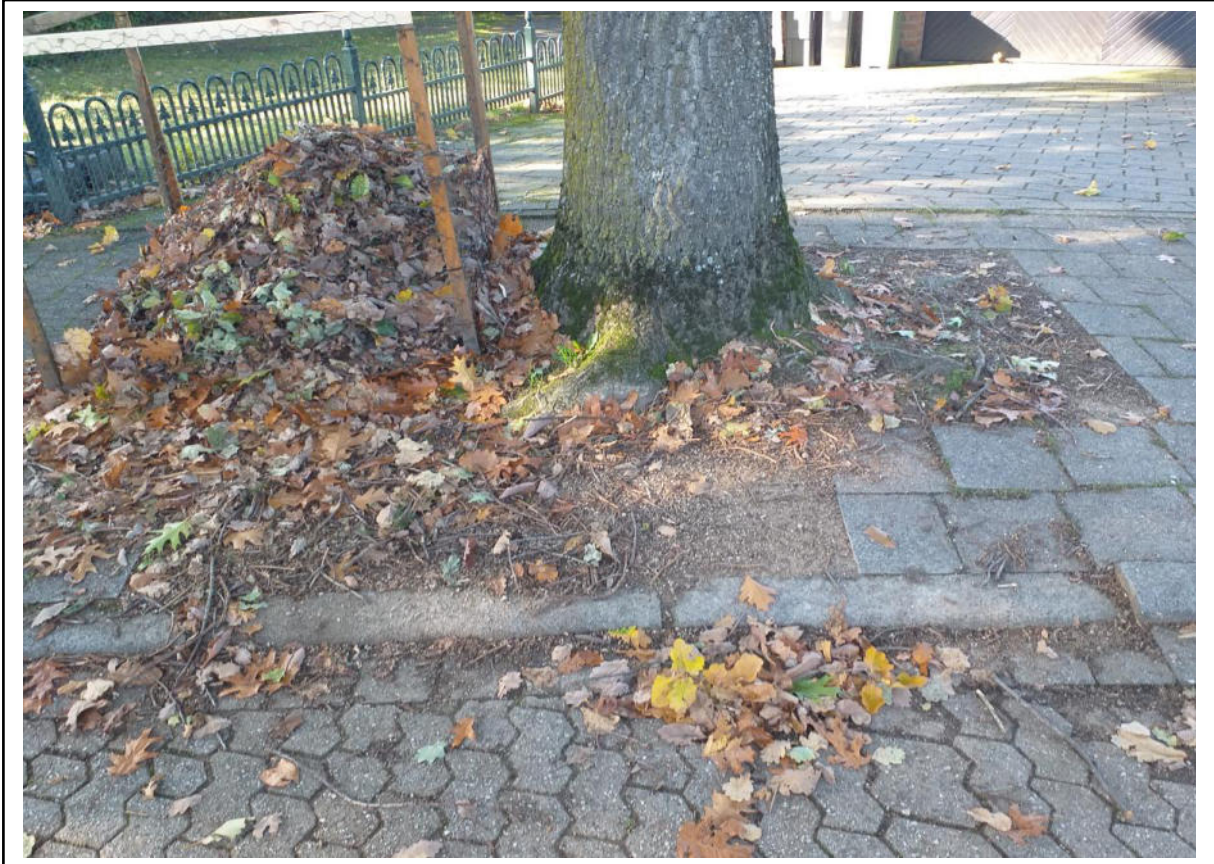
Maastraße 12
Stiel - Eiche
Baum Nr. 16

Kriterium	Bewertung
Unebenheiten in der Zufahrt/ Privat	keine
Weitere Schäden auf dem Privatgrundstück	keine
Bordstein bzw. Tiefbord angehoben	ja
Unebenheiten auf dem Bürgersteig	gering
Reduzierung der Gehwegbreite zugunsten der Baumscheibe	ja
Adventivwurzeln/Wurzeln oberhalb der Baumscheibenoberfläche	ja, stark
Verlauf einer Versorgungsleitung im Bereich der Baumscheibe	ja

Handlungsempfehlung:
Ersetzen bzw. Entfernen

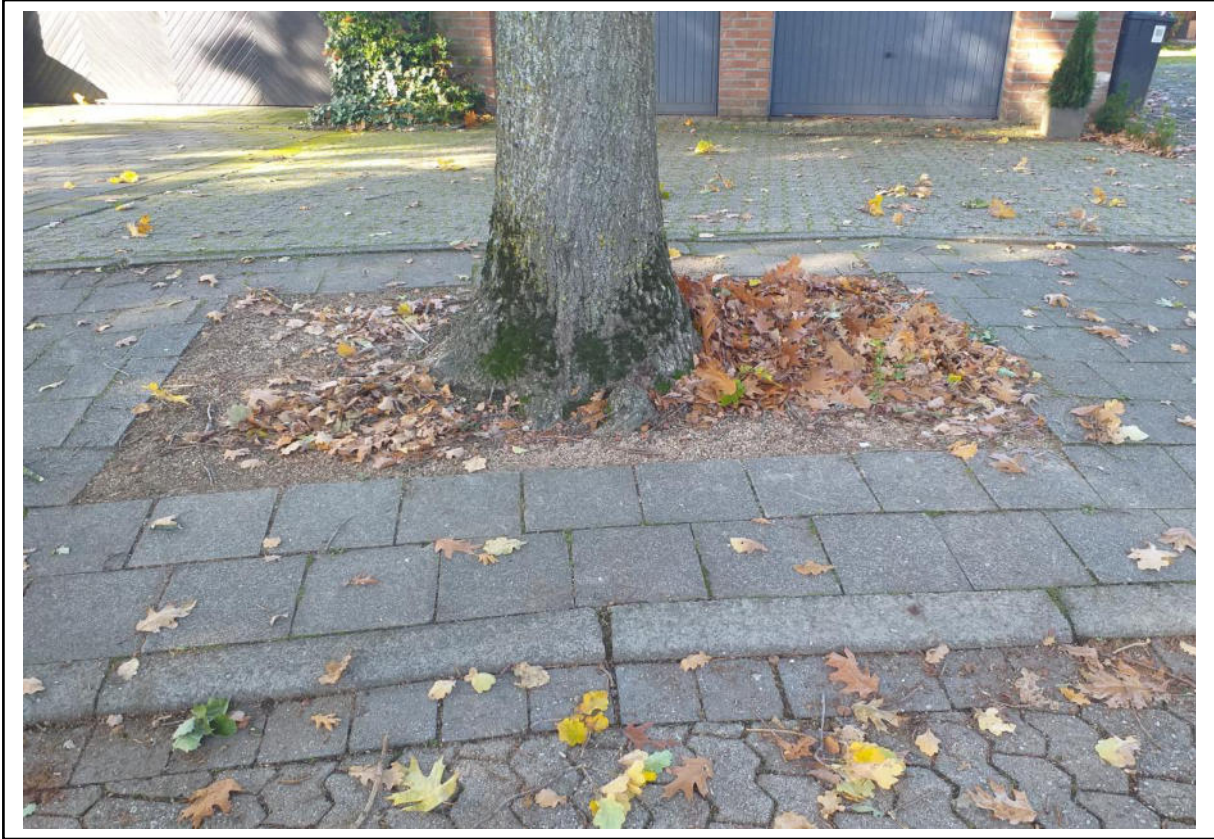
Maasstraße 10
Stiel - Eiche
Baum Nr. 17

Kriterium	Bewertung
Unebenheiten in der Zufahrt/ Privat	mittel
Weitere Schäden auf dem Privatgrundstück	nein
Bordstein bzw. Tiefbord angehoben	ja
Unebenheiten auf dem Bürgersteig	mittel
Reduzierung der Gehwegbreite zugunsten der Baumscheibe	ja
Adventivwurzeln/Wurzeln oberhalb der Baumscheibenoberfläche	ja
Verlauf einer Versorgungsleitung im Bereich der Baumscheibe	ja

Handlungsempfehlung:
Ersetzen bzw. Entfernen

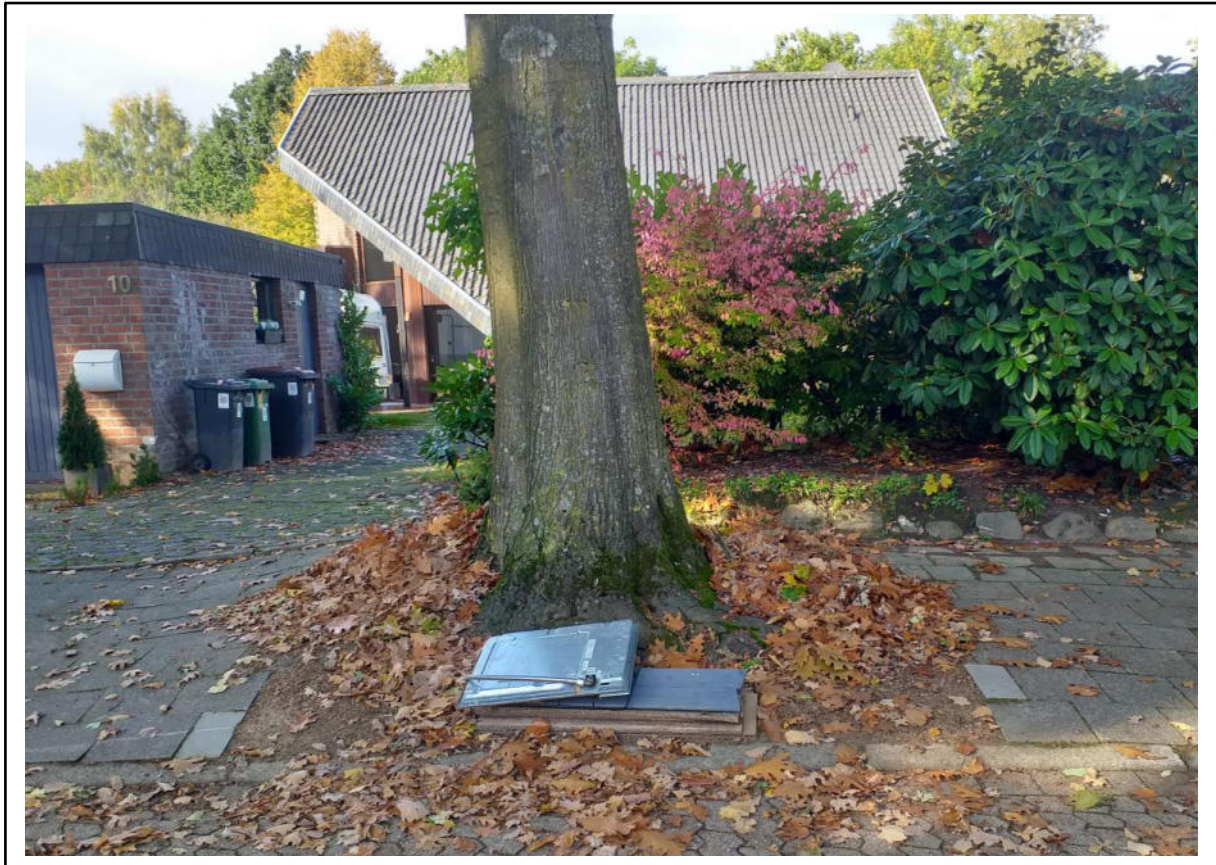
Maasstraße 10
Amerikanische Roteiche
Baum Nr. 18

Kriterium	Bewertung
Unebenheiten in der Zufahrt/ Privat	mittel
Weitere Schäden auf dem Privatgrundstück	nein
Bordstein bzw. Tiefbord angehoben	nein
Unebenheiten auf dem Bürgersteig	mittel
Reduzierung der Gehwegbreite zugunsten der Baumscheibe	ja
Adventivwurzeln/Wurzeln oberhalb der Baumscheibenoberfläche	ja
Verlauf einer Versorgungsleitung im Bereich der Baumscheibe	ja

Handlungsempfehlung:
Entfernen bzw. Ersetzen

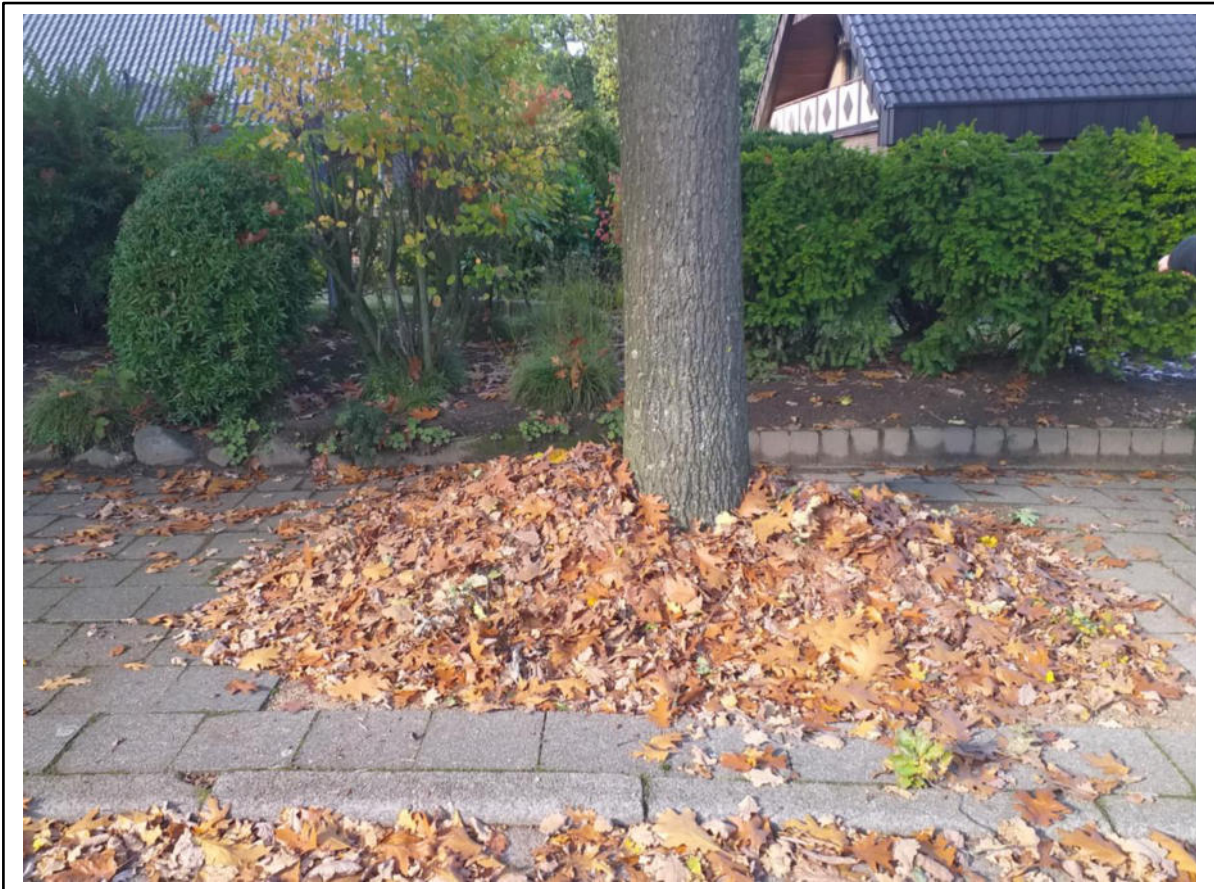
Maastraße 10-8
Stiel - Eiche
Baum Nr. 19

Kriterium	Bewertung
Unebenheiten in der Zufahrt/ Privat	keine
Weitere Schäden auf dem Privatgrundstück	ja
Bordstein bzw. Tiefbord angehoben	nein
Unebenheiten auf dem Bürgersteig	gering
Reduzierung der Gehwegbreite zugunsten der Baumscheibe	ja
Adventivwurzeln/Wurzeln oberhalb der Baumscheibenoberfläche	nein
Verlauf einer Versorgungsleitung im Bereich der Baumscheibe	ja

Handlungsempfehlung:
Erhalten

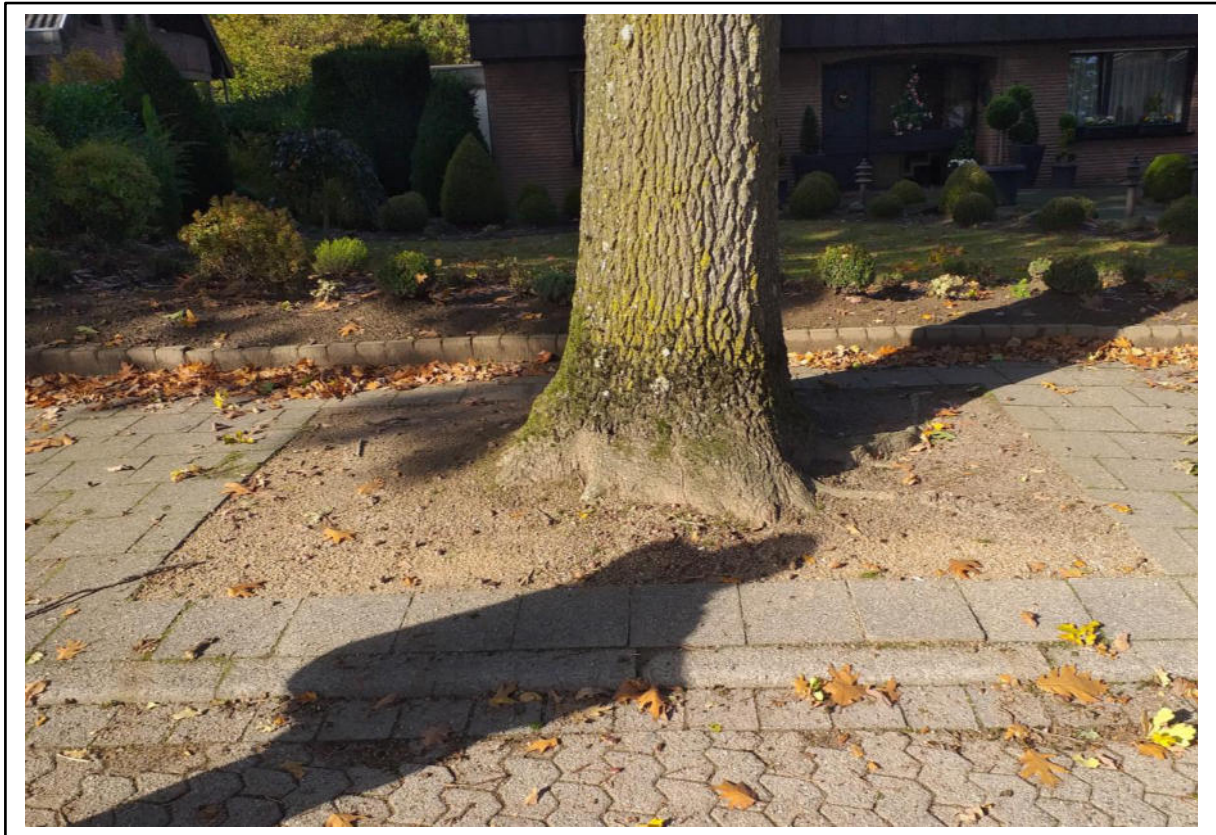
Maasstraße 8
Stiel - Eiche
Baum Nr. 20

Kriterium	Bewertung
Unebenheiten in der Zufahrt/ Privat	keine
Weitere Schäden auf dem Privatgrundstück	ja
Bordstein bzw. Tiefbord angehoben	nein
Unebenheiten auf dem Bürgersteig	gering
Reduzierung der Gehwegbreite zugunsten der Baumscheibe	ja
Adventivwurzeln/Wurzeln oberhalb der Baumscheibenoberfläche	ja
Verlauf einer Versorgungsleitung im Bereich der Baumscheibe	ja

Handlungsempfehlung:
Erhalten
