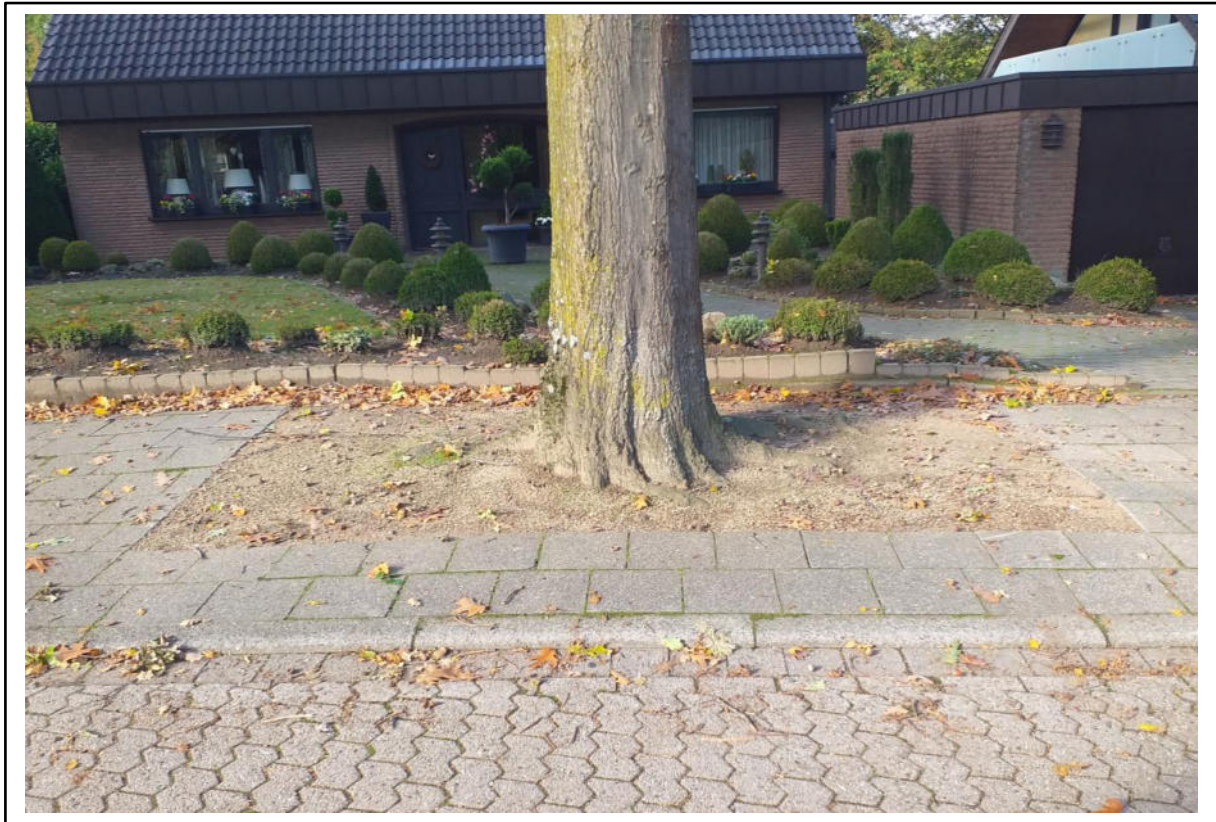
Maasstraße 8
Amerikanische Roteiche
Baum Nr. 21

Kriterium	Bewertung
Unebenheiten in der Zufahrt/ Privat	keine
Weitere Schäden auf dem Privatgrundstück	ja
Bordstein bzw. Tiefbord angehoben	nein
Unebenheiten auf dem Bürgersteig	gering
Reduzierung der Gehwegbreite zugunsten der Baumscheibe	ja
Adventivwurzeln/Wurzeln oberhalb der Baumscheibenoberfläche	ja
Verlauf einer Versorgungsleitung im Bereich der Baumscheibe	ja

Handlungsempfehlung:
Erhalten

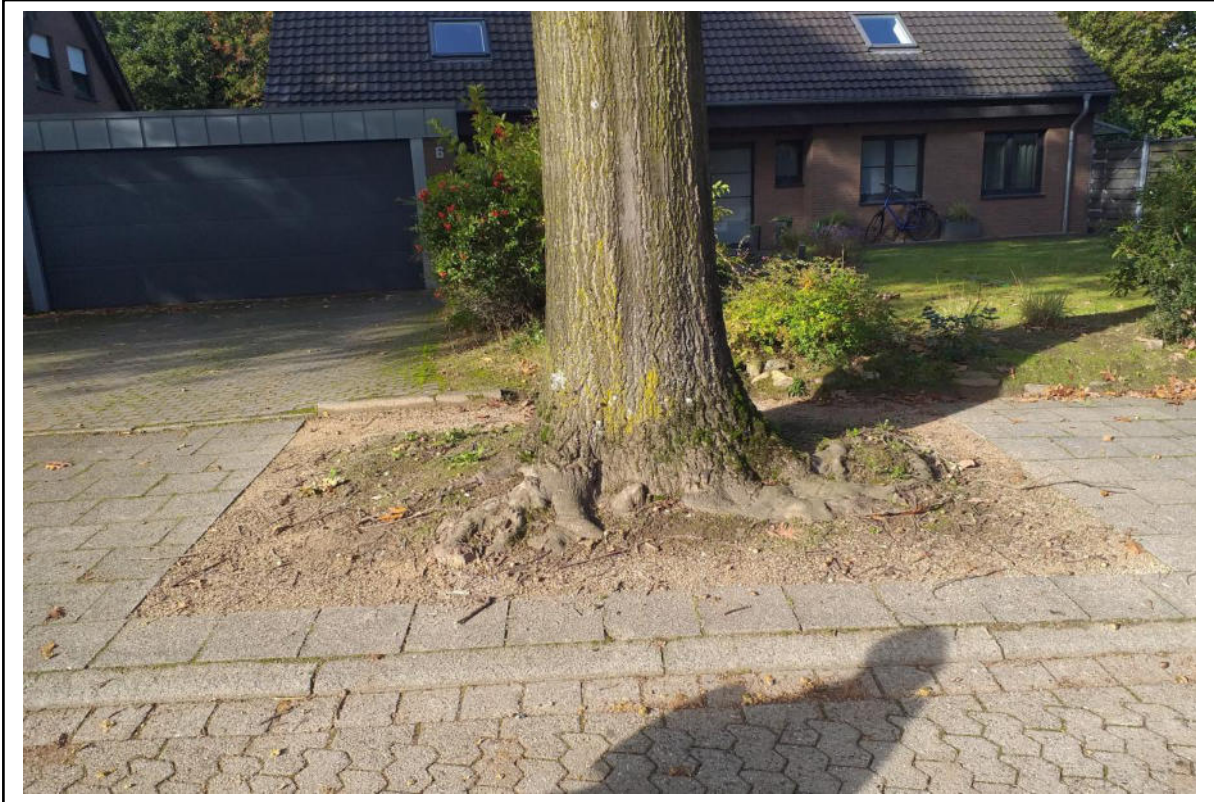
Maastraße 6
Amerikanische Roteiche
Baum Nr. 22

Kriterium	Bewertung
Unebenheiten in der Zufahrt/ Privat	mittel
Weitere Schäden auf dem Privatgrundstück	keine
Bordstein bzw. Tiefbord angehoben	nein
Unebenheiten auf dem Bürgersteig	keine
Reduzierung der Gehwegbreite zugunsten der Baumscheibe	ja
Adventivwurzeln/Wurzeln oberhalb der Baumscheibenoberfläche	ja, stark
Verlauf einer Versorgungsleitung im Bereich der Baumscheibe	ja

Handlungsempfehlung:
Ersetzen bzw. Entfernen

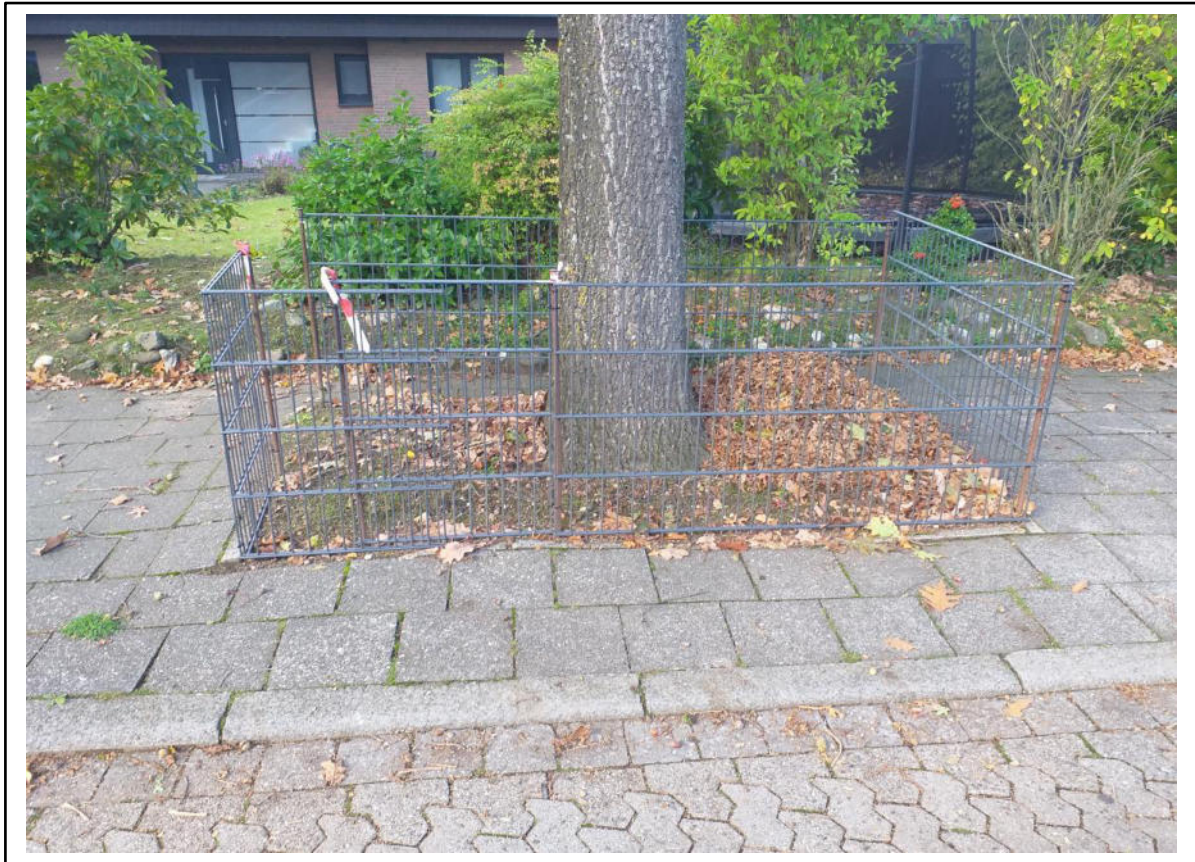
Maasstraße 6
Stiel - Eiche
Baum Nr. 23

Kriterium	Bewertung
Unebenheiten in der Zufahrt/ Privat	keine
Weitere Schäden auf dem Privatgrundstück	keine
Bordstein bzw. Tiefbord angehoben	nein
Unebenheiten auf dem Bürgersteig	gering
Reduzierung der Gehwegbreite zugunsten der Baumscheibe	nein
Adventivwurzeln/Wurzeln oberhalb der Baumscheibenoberfläche	nein
Verlauf einer Versorgungsleitung im Bereich der Baumscheibe	ja

Handlungsempfehlung:
Erhalten

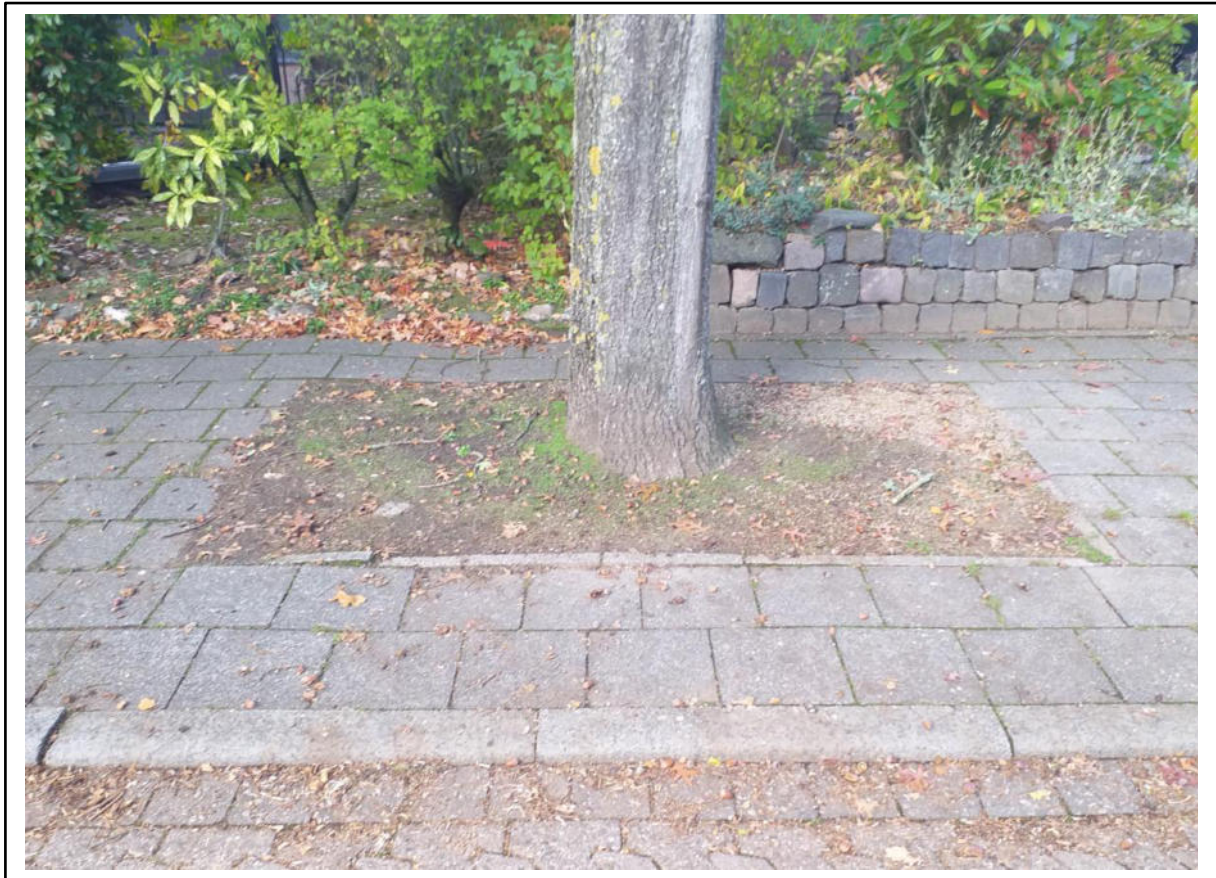
Maasstraße 6-4
Stiel - Eiche
Baum Nr. 24

Kriterium	Bewertung
Unebenheiten in der Zufahrt/ Privat	keine
Weitere Schäden auf dem Privatgrundstück	keine
Bordstein bzw. Tiefbord angehoben	nein
Unebenheiten auf dem Bürgersteig	keine
Reduzierung der Gehwegbreite zugunsten der Baumscheibe	nein
Adventivwurzeln/Wurzeln oberhalb der Baumscheibenoberfläche	nein
Verlauf einer Versorgungsleitung im Bereich der Baumscheibe	ja

Handlungsempfehlung:
Erhalten

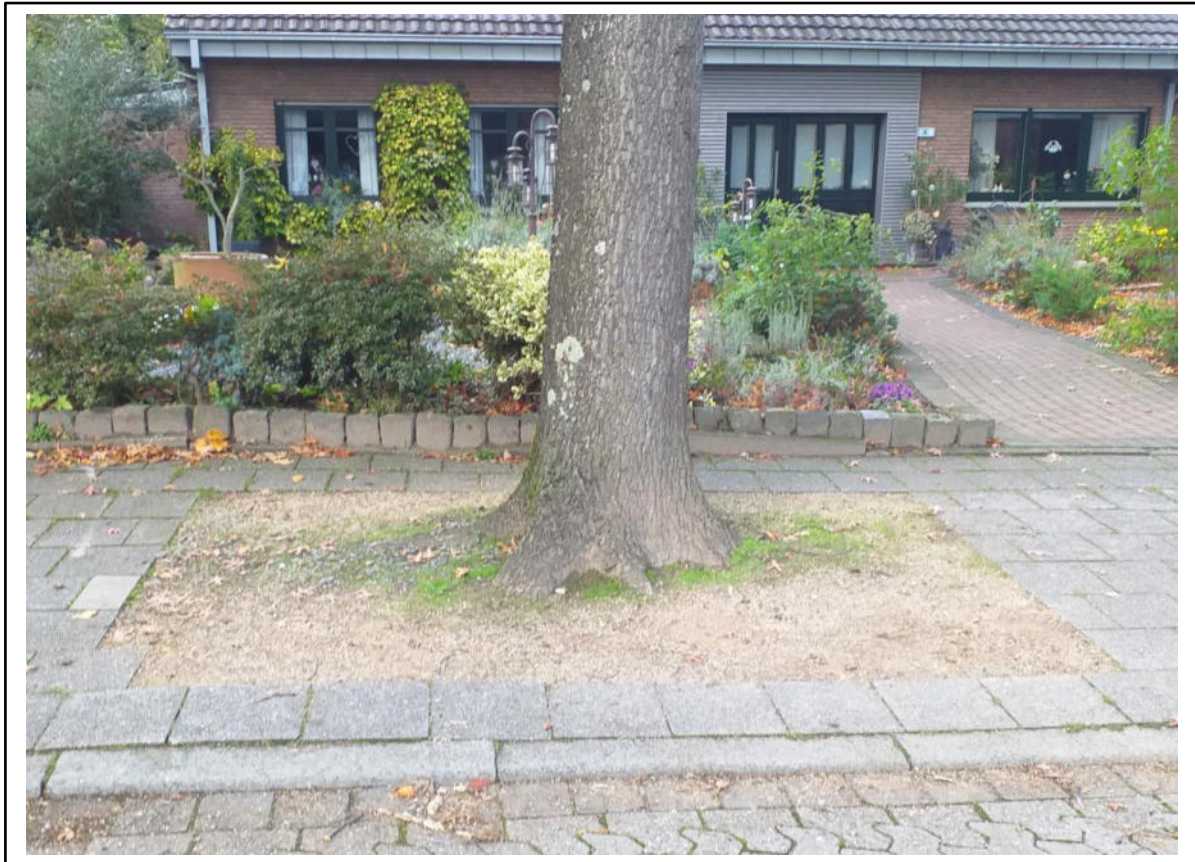
Maasstraße 4
Stiel - Eiche
Baum Nr. 25

Kriterium	Bewertung
Unebenheiten in der Zufahrt/ Privat	keine
Weitere Schäden auf dem Privatgrundstück	ja
Bordstein bzw. Tiefbord angehoben	ja
Unebenheiten auf dem Bürgersteig	gering
Reduzierung der Gehwegbreite zugunsten der Baumscheibe	ja
Adventivwurzeln/Wurzeln oberhalb der Baumscheibenoberfläche	ja
Verlauf einer Versorgungsleitung im Bereich der Baumscheibe	ja

Handlungsempfehlung:
Erhalten

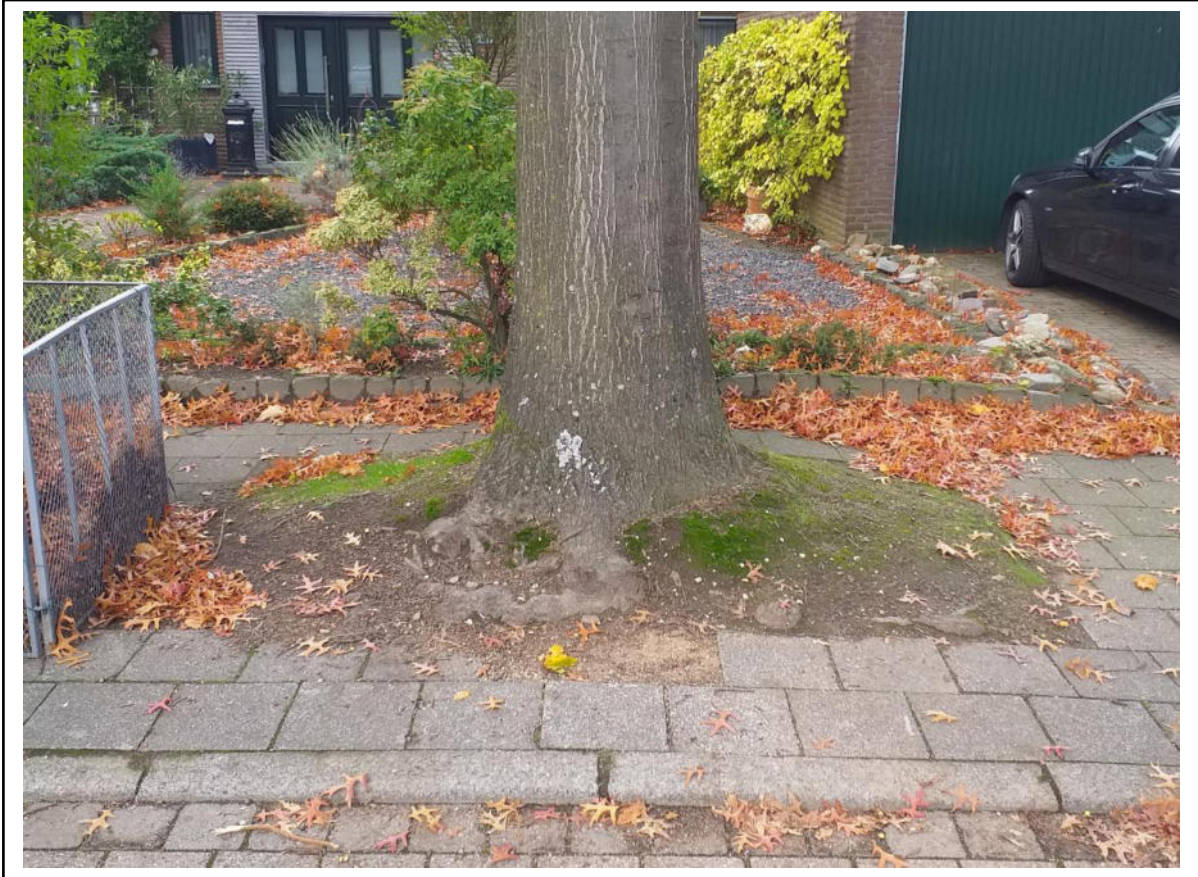
Maasstraße 4
Amerikanische Roteiche
Baum Nr. 26

Kriterium	Bewertung
Unebenheiten in der Zufahrt/ Privat	keine
Weitere Schäden auf dem Privatgrundstück	ja
Bordstein bzw. Tiefbord angehoben	nein
Unebenheiten auf dem Bürgersteig	gering
Reduzierung der Gehwegbreite zugunsten der Baumscheibe	ja
Adventivwurzeln/Wurzeln oberhalb der Baumscheibenoberfläche	ja, stark
Verlauf einer Versorgungsleitung im Bereich der Baumscheibe	ja

Handlungsempfehlung:
Ersetzen bzw. Entfernen

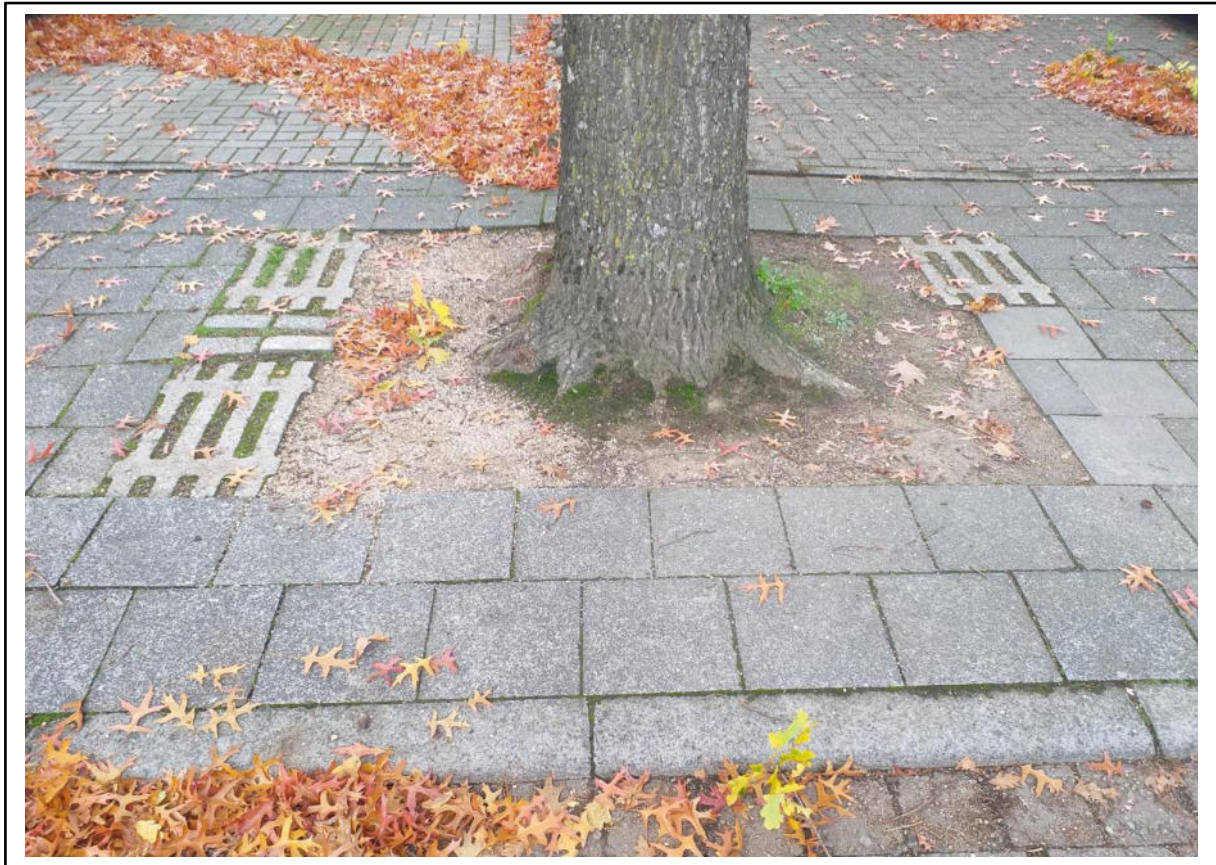
Maasstraße 4-2
Stiel - Eiche
Baum Nr. 27

Kriterium	Bewertung
Unebenheiten in der Zufahrt/ Privat	gering
Weitere Schäden auf dem Privatgrundstück	keine
Bordstein bzw. Tiefbord angehoben	nein
Unebenheiten auf dem Bürgersteig	gering
Reduzierung der Gehwegbreite zugunsten der Baumscheibe	ja
Adventivwurzeln/Wurzeln oberhalb der Baumscheibenoberfläche	ja
Verlauf einer Versorgungsleitung im Bereich der Baumscheibe	ja

Handlungsempfehlung:
Erhalten

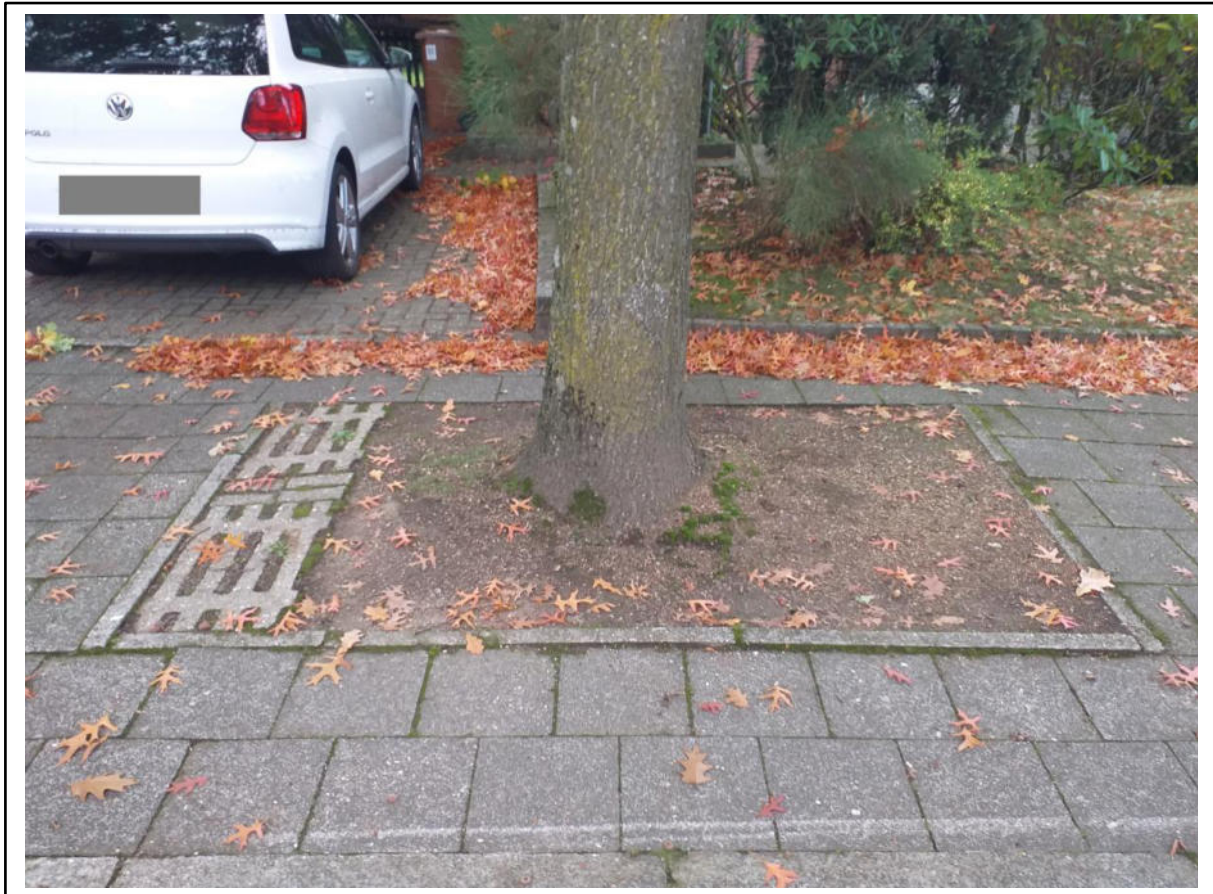
Maasstraße 2
Stiel - Eiche
Baum Nr. 28

Kriterium	Bewertung
Unebenheiten in der Zufahrt/ Privat	gering
Weitere Schäden auf dem Privatgrundstück	keine
Bordstein bzw. Tiefbord angehoben	nein
Unebenheiten auf dem Bürgersteig	gering
Reduzierung der Gehwegbreite zugunsten der Baumscheibe	nein
Adventivwurzeln/Wurzeln oberhalb der Baumscheibenoberfläche	nein
Verlauf einer Versorgungsleitung im Bereich der Baumscheibe	ja

Handlungsempfehlung:
Erhalten

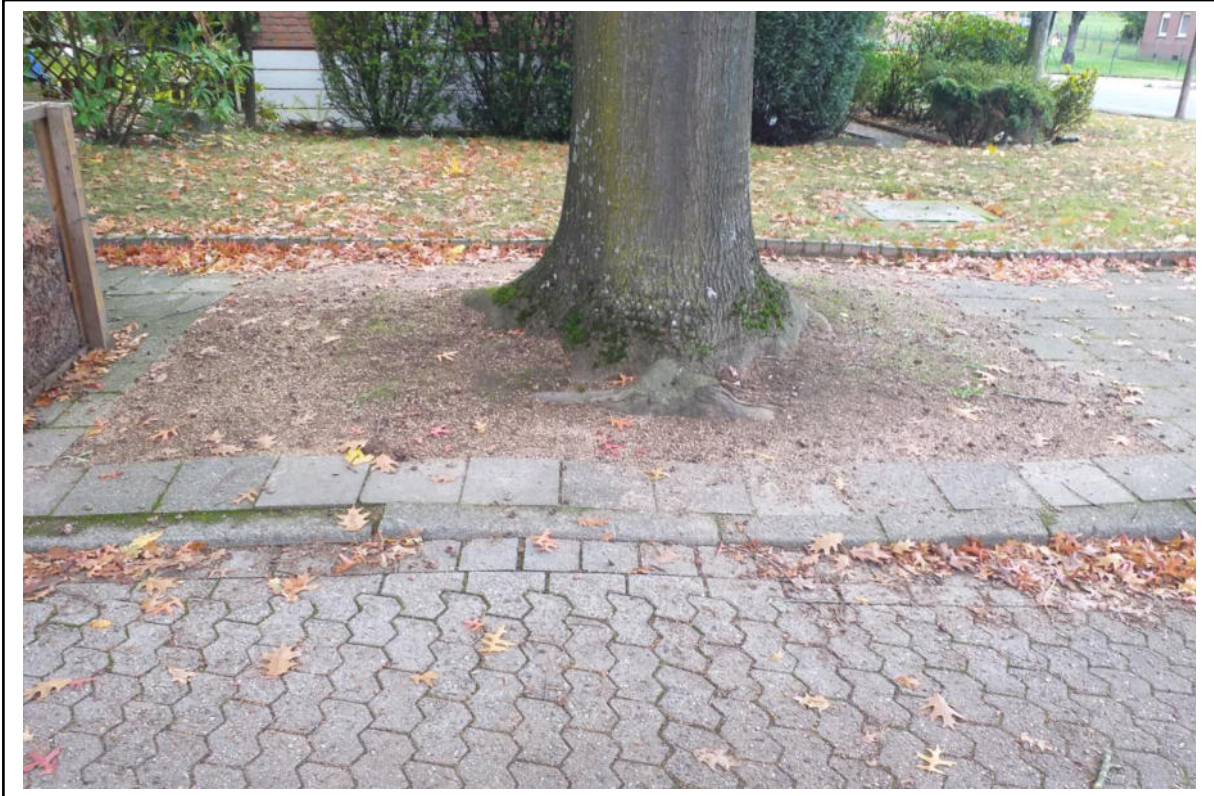
Maasstraße 2
Amerikanische Roteiche
Baum Nr. 29

Kriterium	Bewertung
Unebenheiten in der Zufahrt/ Privat	keine
Weitere Schäden auf dem Privatgrundstück	gering
Bordstein bzw. Tiefbord angehoben	ja
Unebenheiten auf dem Bürgersteig	mittel
Reduzierung der Gehwegbreite zugunsten der Baumscheibe	ja
Adventivwurzeln/Wurzeln oberhalb der Baumscheibenoberfläche	ja, stark
Verlauf einer Versorgungsleitung im Bereich der Baumscheibe	ja

Handlungsempfehlung:
Ersetzen bzw. Entfernen
