Denkmalrechtliche Erlaubnis

Grundstück: Kleve, Mehrer Straße 92
Holländer - Windmühle A 02 / 07 / 84
Gemarkung: Donsbrüggen, Flur: 4, Flurstück Nr. 145

Bauvorhaben : Sanierung; Tragwerk Mühlenhaube

Antrag auf Erteilung einer Erlaubnis nach § 9 Denkmalschutzgesetz NRW

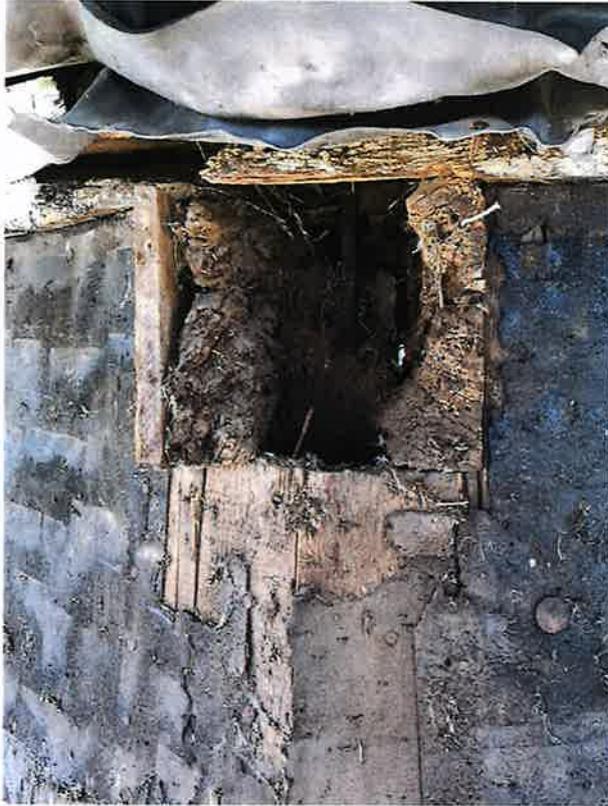
Ansicht von außen Tragbalken „I“ (römisch 1)

Im Zuge der Sanierung der Eichenholzschindeln, genauer beim Entfernen der alten Eichenholzschindeln inkl. einer bereits maroden Holzschalung wurden an drei der insgesamt 8 Holztragbalken (Steherköpfe) aus Eiche erhebliche Holzschäden festgestellt. Von diesen Schäden betroffen sind die Holztragbalken mit den römischen Ziffern „I“, „II“ und „VIII“. Es scheint kein Zufall zu sein, dass eben diese Balken nach außen in Richtung der Hauptwetterseite (West/Südwest) zeigen. Die vorhandenen Schäden waren bisher unbekannt, da sie von innen nicht zu sehen und nach außen durch die Schalung und die alten Eichenholzschindeln kaschiert wurden. Von innen war zwar der Eichentragbalken mit der Nummer „I“ erkennbar in ganzer Höhe gespalten, seine völlig marode Substanz offenbart dieser jedoch nur in der Außenansicht. An den Tragbalken „II“ und „VIII“ ist deren Schadhaftheit von innen überhaupt nicht erkennbar. Obwohl die Schäden den aktuellen Betreibern der Mühle unbekannt waren ist anzunehmen, dass diese Mängel im Großen und Ganzen schon älteren Datums sind und in einer Zeit entstanden sein müssen, in der die Mühle Donsbrüggen eine längere Zeit lang weitestgehend ungeschützt der nassfeuchten Witterung ausgesetzt war. Vermutlich waren diese Schäden schon im Zuge der Verschindelung der Mühle in den Jahren 1955-1963 bekannt und wurden bewusst mit einer Holzverschalung, die gleichzeitig als Unterkonstruktion der Neuverschindelung diente, kaschiert.

Sowie schon von außen ersichtlich sind mind. drei der oberen Steherköpfe (Tragbalken) stark angegriffen und nicht mehr tragfähig. Teile des Tafелеlementkranzes (Unterkonstruktion des Zahndrehkranzes) sind auch stark angegriffen, ebenso die dekorative Umrandung des Tafелеlements zur Außenseite. Die ganze Stapelung unter Zahn- und Krühkranz (4-lagig mit Ausgleichsebene) sollte auseinandergenommen und unter Verwendung von neuen Hölzern sauber und tragfähig wieder instandgesetzt werden.

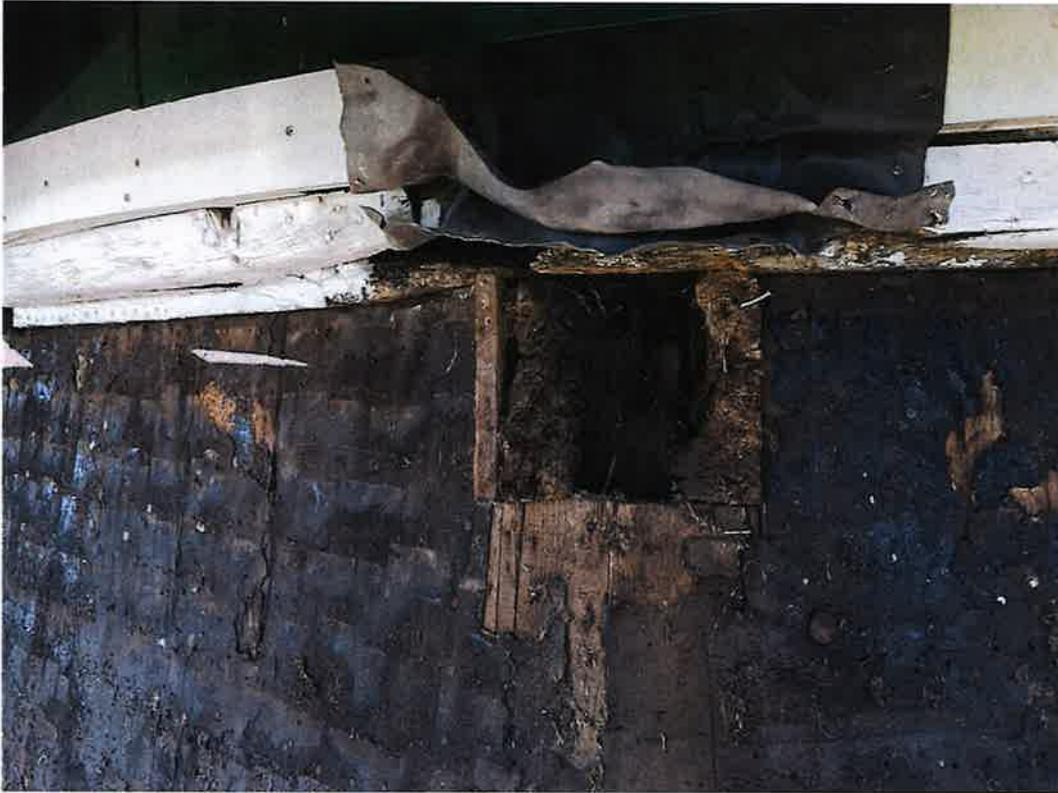
Ansicht von außen Holzkonsole des Zahnkranzes über Tragbalken „I“ (römisch 1)

Des Weiteren lässt sich nun aus näherer Betrachtung des Tafелеlementkranzes also der umlaufenden Holzkonsole als Tragkonstruktion des Zahnkranzes erkennen, dass auch hier äußerlich ein erheblicher Verfall der Holzstruktur eingesetzt hat bzw. zum Teil schon weit vorangeschritten ist. Größere Teile der mehrteiligen Holzkonsole sind bereits herausgebrochen bzw. können ohne nennenswerten Widerstand mit den Fingern entfernt oder eingedrückt werden.
