Denkmalrechtliche Erlaubnis

Grundstück: Kleve, Mehrer Straße 92
Holländer - Windmühle **A 02 / 07 / 84**
Gemarkung: Donsbrüggen, Flur: 4, Flurstück Nr. 145

Bauvorhaben : Sanierung; bilausche Ventikantenflügel

Antrag auf Erteilung einer Erlaubnis nach § 9 Denkmalschutzgesetz NRW

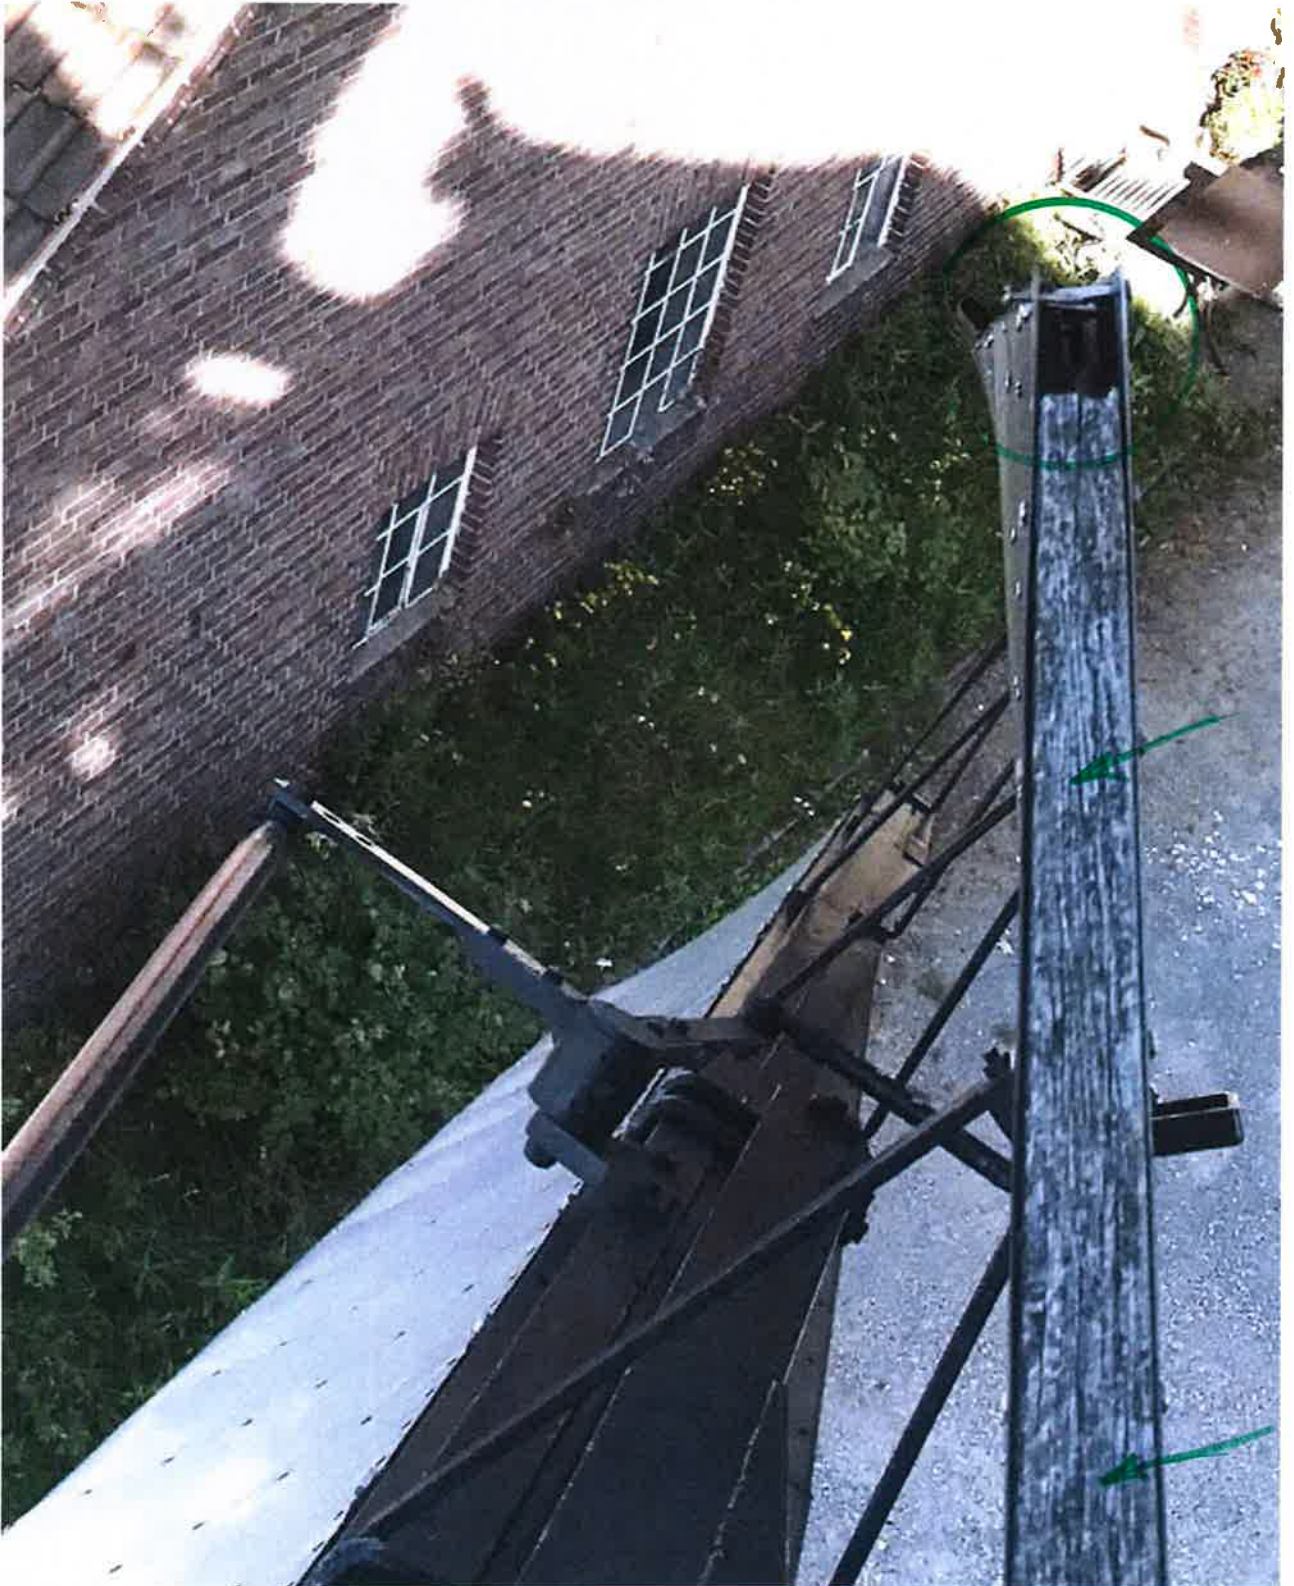
- I. Foto des aktuellen Zustands der Mühlenflügel [bilausche Ventikanten(-flügel)]

Schadhafte Holzkanten an einer sog. „Ventibremse“ des bilauschen Ventikantenflügels

Die wenigen vorhandenen sichtbaren Holzkomponenten der Flügel hingegen sind jedoch nicht mehr in gutem Zustand. Die sichtbaren Holzteile befinden sich ausschließlich an den Außenkanten der sog. Ventibremse also dem schmaleren Teil des zweiteiligen bilauschen Ventikantenflügels. Auf dem auf Seite 3 dargestellten Foto erkennt man sogar, dass schon Teile der Holzkante fehlen und herausgebrochen sind.

Es steht zudem zu befürchten, dass über diese schadhafte Flügelkante Wasser in die Flügel eindringen konnte welches weitere Schäden an der inneren Tragkonstruktion (ggf. zum Teil ebenfalls aus Holz) der Flügel verursacht haben könnte.

Wie durch den niederländischen Mühlenbauer „Groot Wesseldijk“ angeregt, sollten hierbei die bisher vorhandenen Holzkanten der „Ventibremsen“ möglichst durch unempfindlichere Bauteile aus Metall (in diesem Fall Aluminium) ersetzt bzw. ausgetauscht werden. Zwar entsprechen diese Metallkanten dann nicht mehr den ursprünglichen hölzernen Originalen, sind aber dank ihrer größeren Widerstandsfähigkeit und Haltbarkeit deutlich geeigneter und im Bezug zum metallenen Flügelgesamtbild stimmiger als die ursprünglichen Holzkanten. Hinzu kommt noch, dass auf mehreren Darstellungen anderer Mühlen mit bilauschen Flügeln ebenfalls Metallkanten an den Ventibremsen zu erkennen sind, so dass diese Materialwahl nicht als untypisch zu bezeichnen wäre. Aus denkmalpflegerischer Sicht sollte daher der Ersatz der hölzernen Kanten durch Metallkanten unproblematisch sein. ✓
