NI 2014/I002
Stadt Kleve
Innenstadt
Neubau/Sanierung Rathaus

Befunddarstellung anlässlich der
Neugestaltung des Rathausumfeldes
im Auftrag der
Stadt Kleve, Fachbereich 66 – Tiefbau,
Bearbeitungsstand Juni 2017

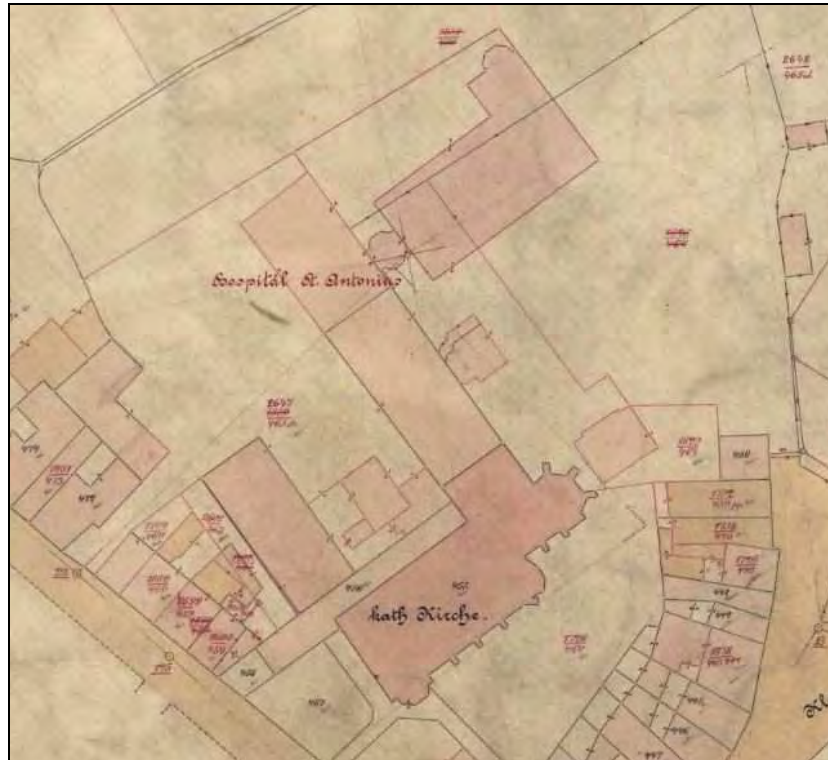
Abbildung 3: Ausschnitt aus einer Katasterkarte der Stadt Kleve (1899) auf Basis der Urkarte von 1831. Nördlich der Minoritenkirche schlossen sich die Gebäude des St. Antonius Hospitals an. Der Westflügel des ehem. Klosters ist noch vorhanden, der Nordflügel hingegen verschwunden. Der Ostflügel ist durch Anbau (1886) verlängert.
(Quelle: hist. Kartenbestand Kreis Archiv Geldern)

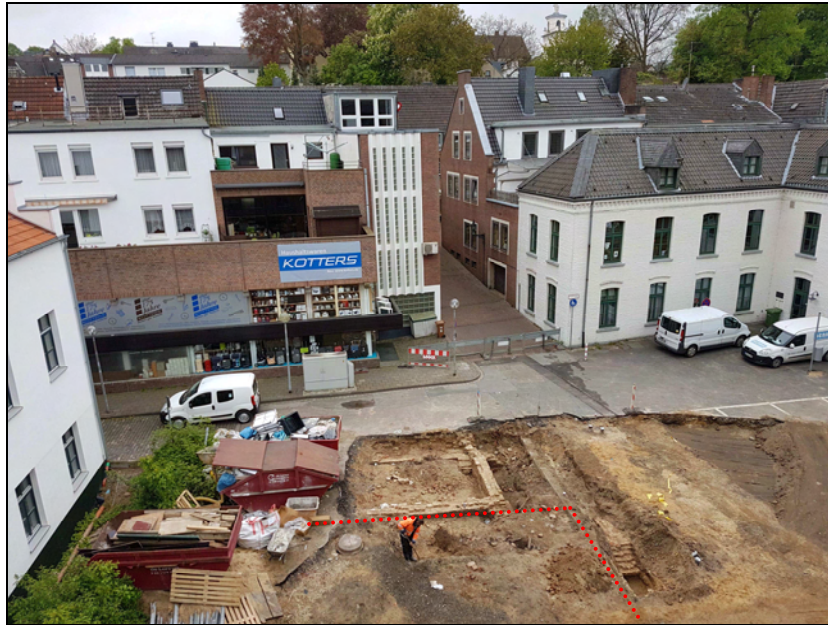
Abbildung 4: Befunde West- und Nordkreuzgangflügel während der Freilegung. Rot markiert die Rekonstruktion der Innenkanten des Kreuzganges.
(Quelle: WAB 2017)

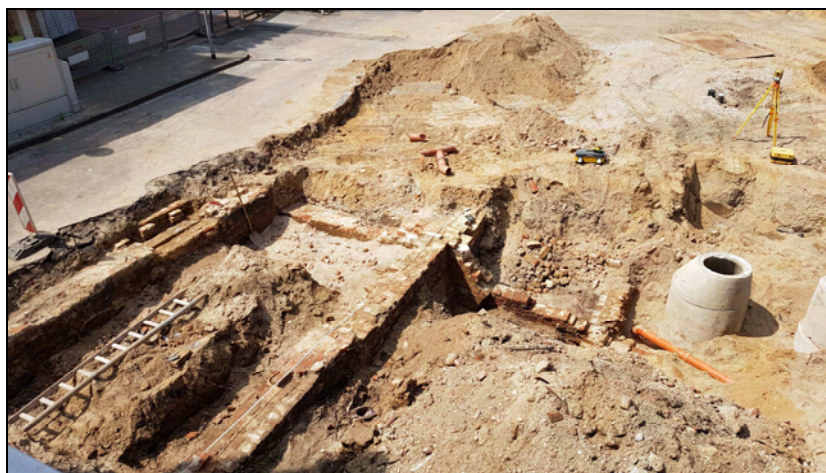
Abbildung 8: Aufsichtsfoto der neuen Kreuzgangbefunde, Stand Ende Mai 2017.
(Quelle: WAB 2017)

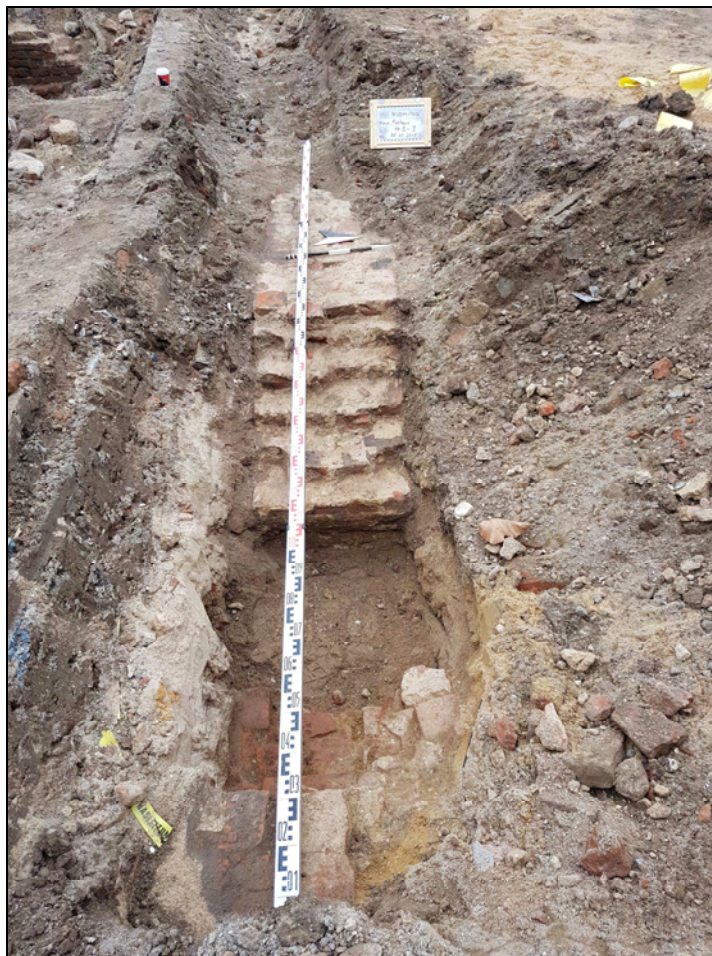
Abbildung 9: Kreuzgang Nordflügel, Hofseite mit Fenster; Stelle 45.
(Quelle: WAB 2017)

Die West-Ost fluchtende Wand stimmte im Baumaterial überein mit den Stellen 39 bis 44 und ist somit erbaungszeitlich mit diesen.

In das Mauerwerk sauber eingebaut war eine rechteckige, 0,60x0,60m abmessende und bis zu 0,70 hohe Öffnung (Abb. 7). Der Abschluss bzw. Sturz ist an der Westseite der Öffnung als Vorsprung erhalten geblieben. Ob die Öffnung mit einem horizontalen Sturz oder einem Segmentbogen „gedeckt“ war, ist aus den Befunddetails nicht zu ermitteln.

Die Innenseiten der Öffnung wiesen Reste eines Kalkputzes auf, wie er auch an der Stelle 40 vorhanden war.

Die Öffnung ist wegen der Abmessungen als Fenster zu interpretieren und belegt, dass der Nordkreuzgang in Teilen mit einem Unter-/Sockelgeschoss funktional erschlossen war.

Mit dem Fenster in Stelle 45 und den Wandputzresten dort und an Stelle 40 ist eine „unterkellerte“ Nutzungsebene am West- und Nordkreuzgang angedeutet (Sockelgeschoss).

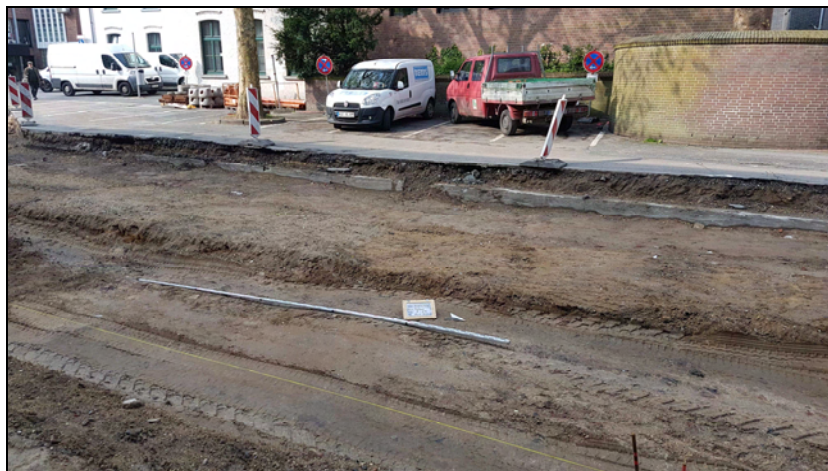
Nördlich der Befunde Stelle 39 bis 45, in Richtung Hafenstraße / Wall-Graben-Zone, waren keinerlei Befunde oder Verfärbungen im Planum unter Asphaltdecke (ca. 15,80 m ü. NN) zu beobachten.

In der Fläche Nord-Süd verlaufende moderne Randsteine und betonierte Einfassungen stammen von nachkriegszeitlichen Straßen-/Wegebauelementen und sind nicht weiter dokumentiert worden (Abb. 7). Daneben herrschen Sand und lehmige Sandverfüllungen vor, zum Teil mit Schuttanteil; weiter gelbe Verfüllsande von modernen Leitungstrassen.

Abbildung 10: Übersichtsfoto Arbeitsbereich Stelle 7, Abschnitt Nord, von Osten gesehen. Am Rand des Planums eine frühere Straßen- bzw. Wegebegrenzung.
(Quelle: WAB 2017)
