Rathaus Kleve –
Bewahrung der historischen Befunde des
ehemaligen Minoritenklosters

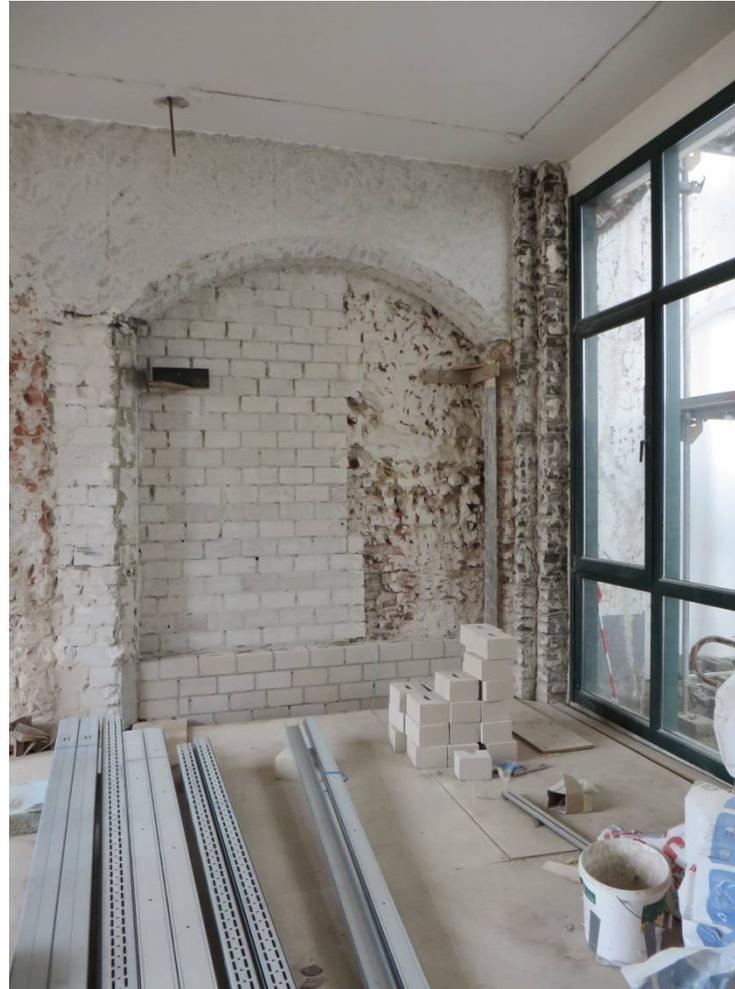
Raum 1.3 laut Bauforschungsbericht

Pfeiler-Segmentbogen

- der Bogen ist aus statischen Gründen auszumauern
- die Geometrie des Bogens bleibt sichtbar
- Wand wird neu verputzt
- Fund im Bauforschungsbericht dokumentiert

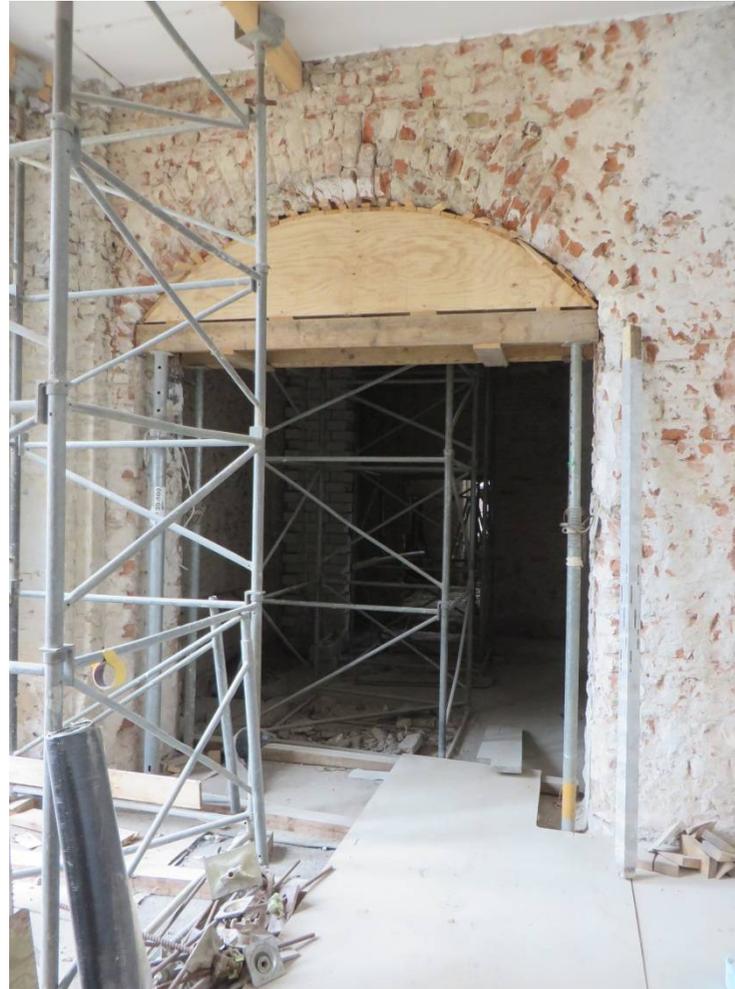
Raum 1.4 laut Bauforschungsbericht

Pfeiler-Segmentbogen

- das Mauerwerk wird instandgesetzt und neu verputzt
- in den Bogen wird ein Tür-Fensterelement eingebaut
- Fund im Bauforschungsbericht dokumentiert

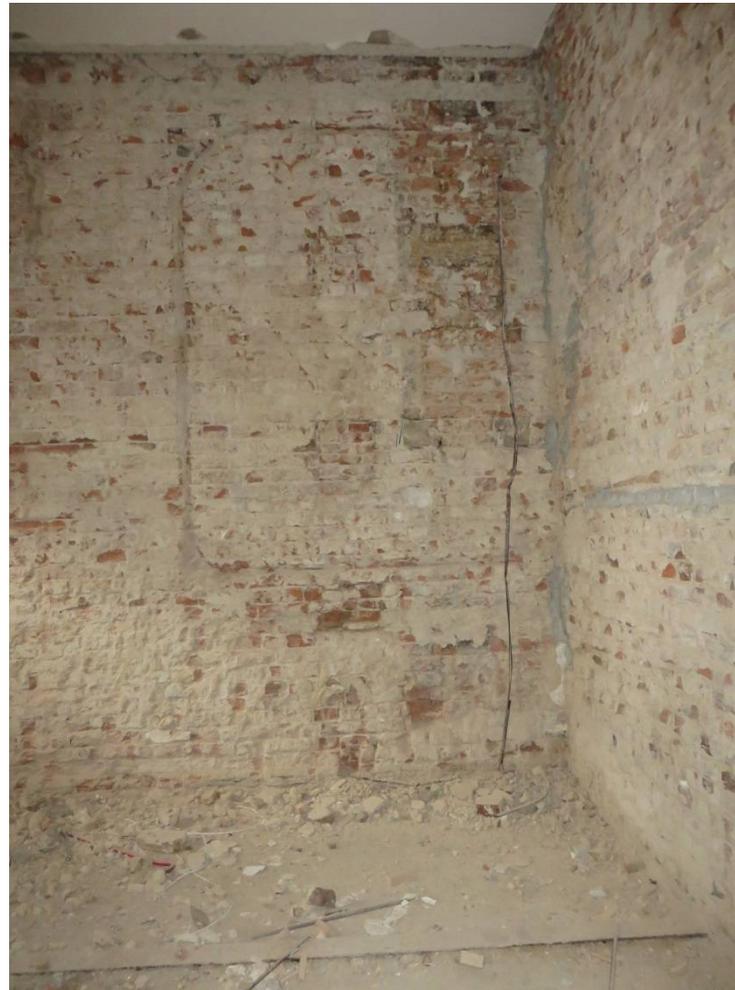
Raum 1.2 laut Bauforschungsbericht

Kaminstelle mit Rauchfang

- diese Wand erhält aus statischen und brandschutztechnischen Gründen eine Kalksandsteinwand als Vormauerung
- Fund im Bauforschungsbericht dokumentiert

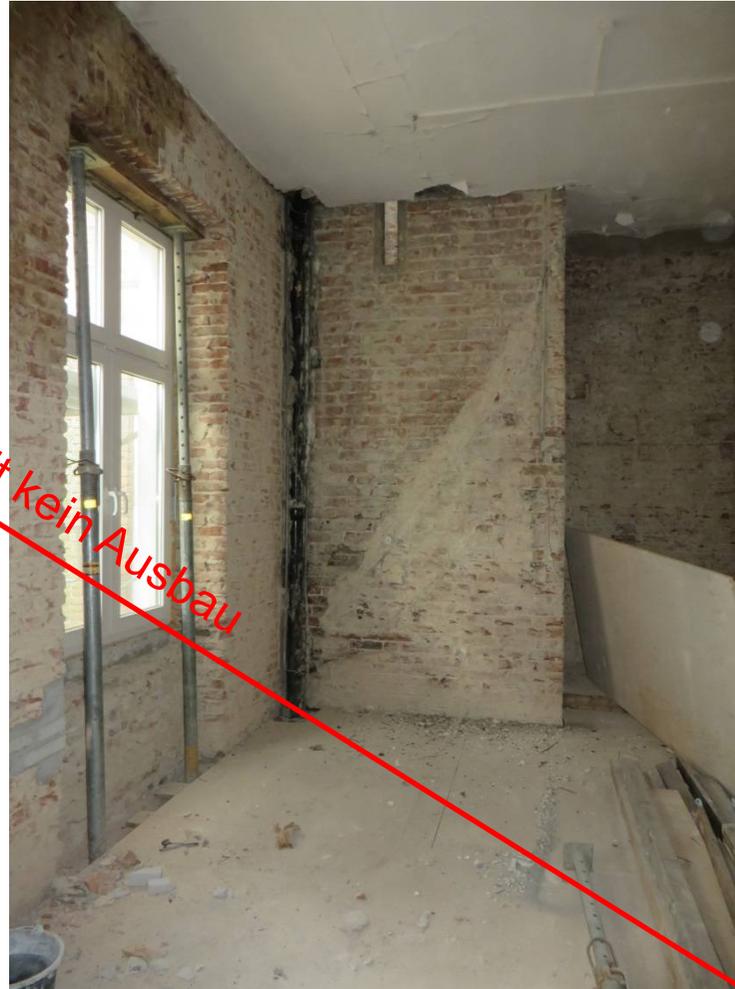
Raum 3.1 laut Bauforschungsbericht

Treppenturm mit Fensterschlitz und Dachanschlag

- diese Wand erhält aus brandschutztechnischen Gründen eine Vorsatzschale in F90-Qualität
- Fund im Bauforschungsbericht dokumentiert

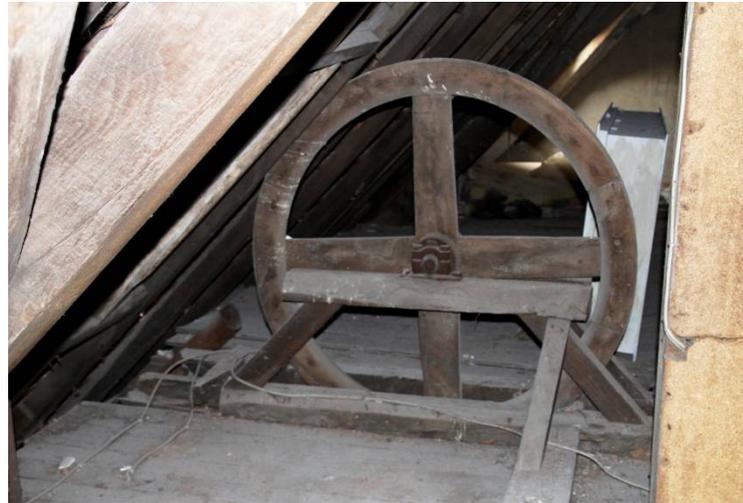
Lastenrad im Dachgeschoss nicht im Bauforschungsbericht enthalten

- in Abstimmung mit der Denkmalbehörde wird das im Zuge der Erneuerung des Dachstuhls demontierte Lastenrad im Spitzboden des Denkmalbereiches aufbewahrt

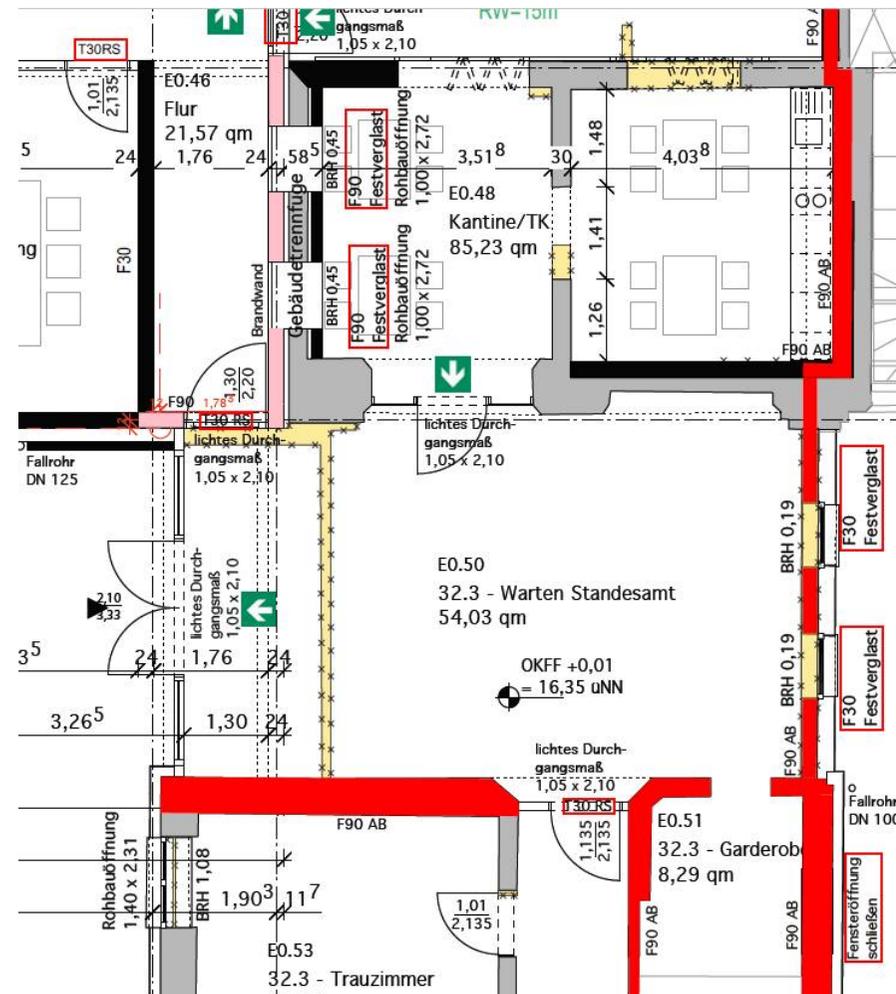
Dokumentation der Befunde

- Tafeln mit Darstellung der Befunde, z.B. Fotos des Bauzustandes und Auszüge aus dem Bauforschungsbericht
- Vitrine mit Ausstellung der Fundstücke im Wartebereich Standesamt

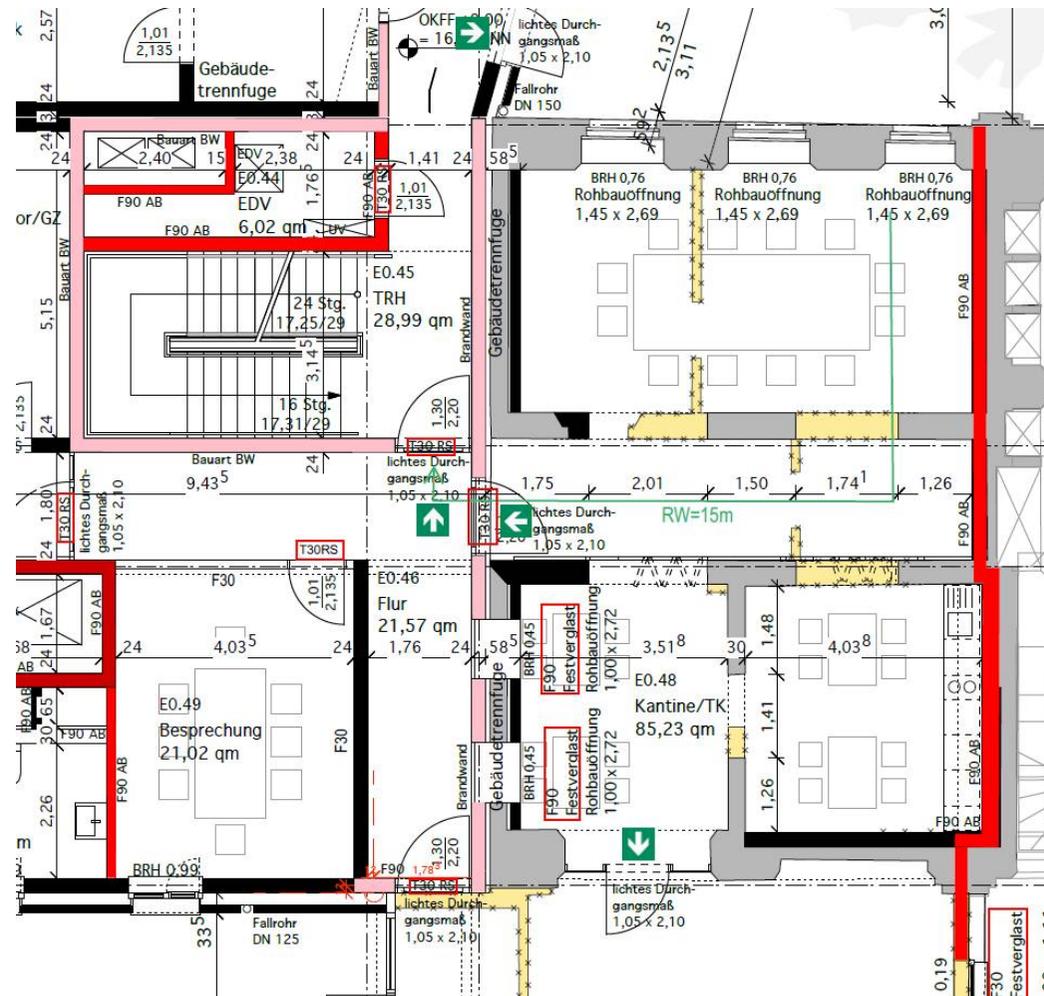
Auszug aus den
Planungsunterlagen
(Erdgeschoss)

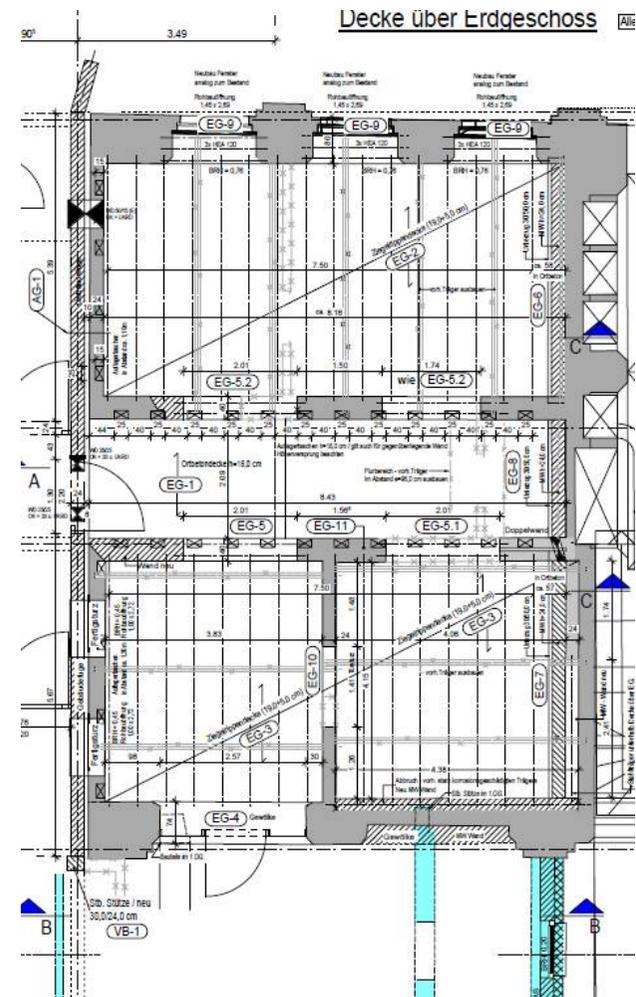
Auszug aus den Positionsplänen
(Erdgeschoss)
