Erdrutsch an der Kaskade

04.05.2017

KLEVE

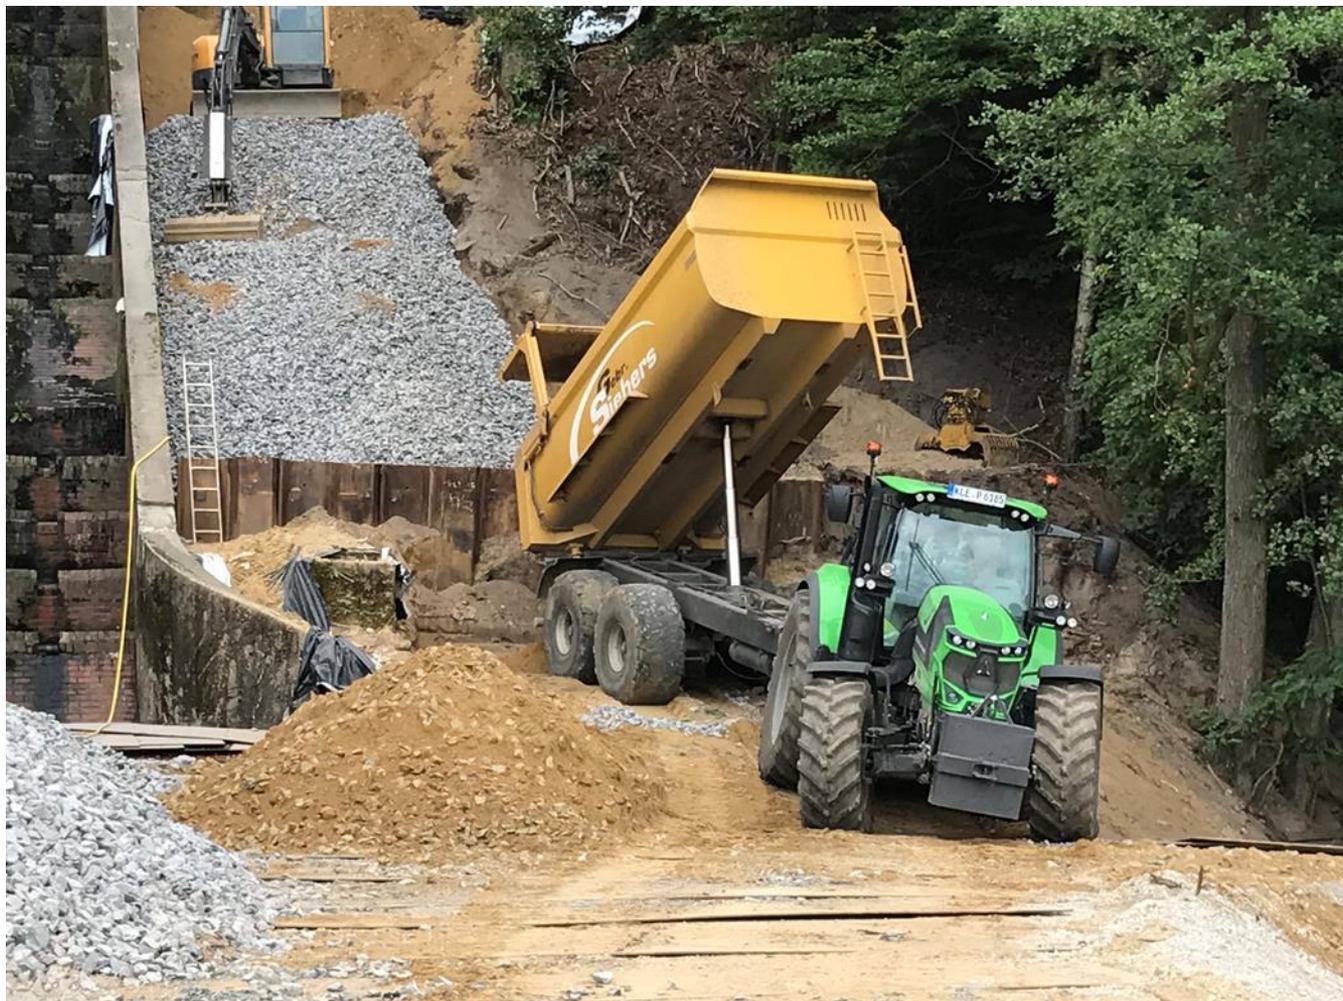
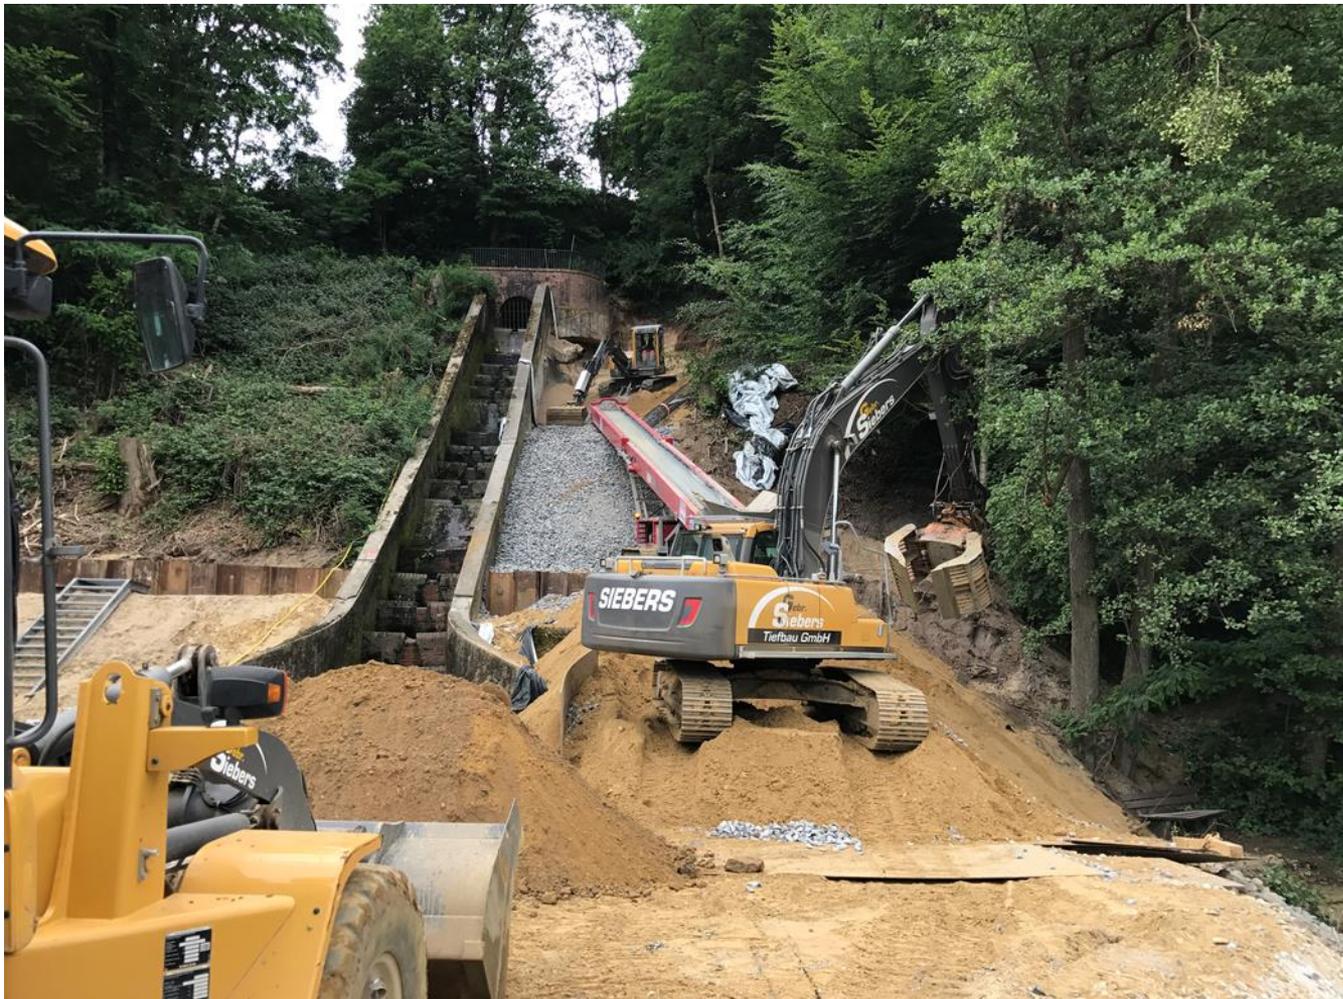
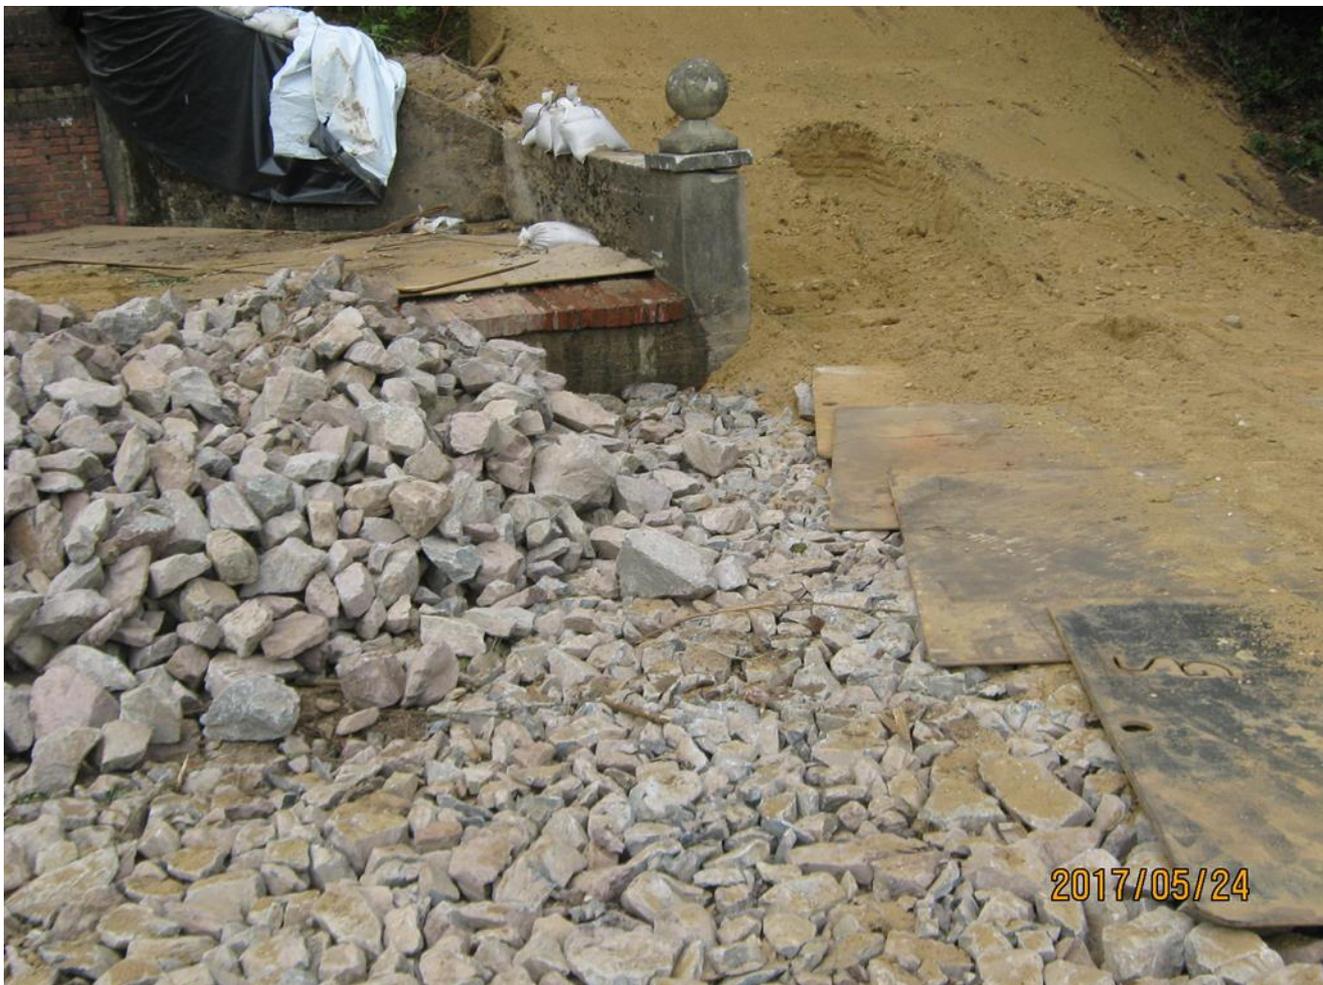
Die Andeckung und Spundung der Böschung dienten der temporären Sicherung.

Mit den Gutachtern (Statiker & Baugrundgutachter) hat der Fachbereich 66 ein nachhaltiges Konzept für die dauerhafte Standsicherheit der Böschung - durch eine „Vernagelung“ der Böschung bis zu einer Tiefe von 7,00 m - erarbeitet.

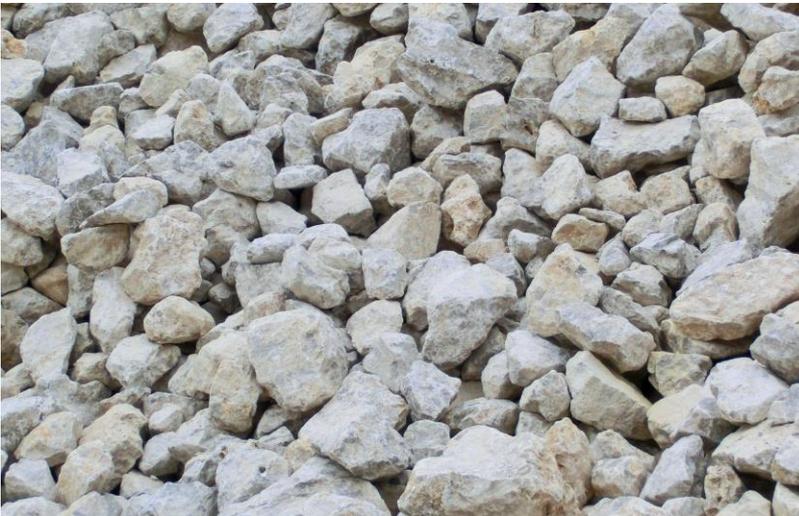
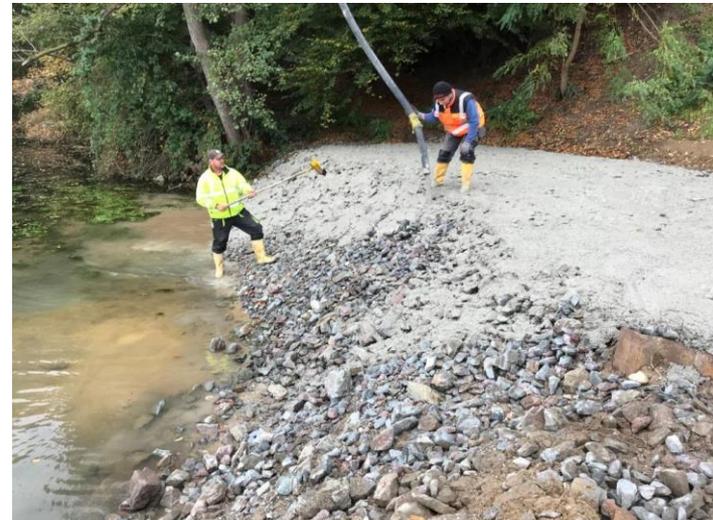
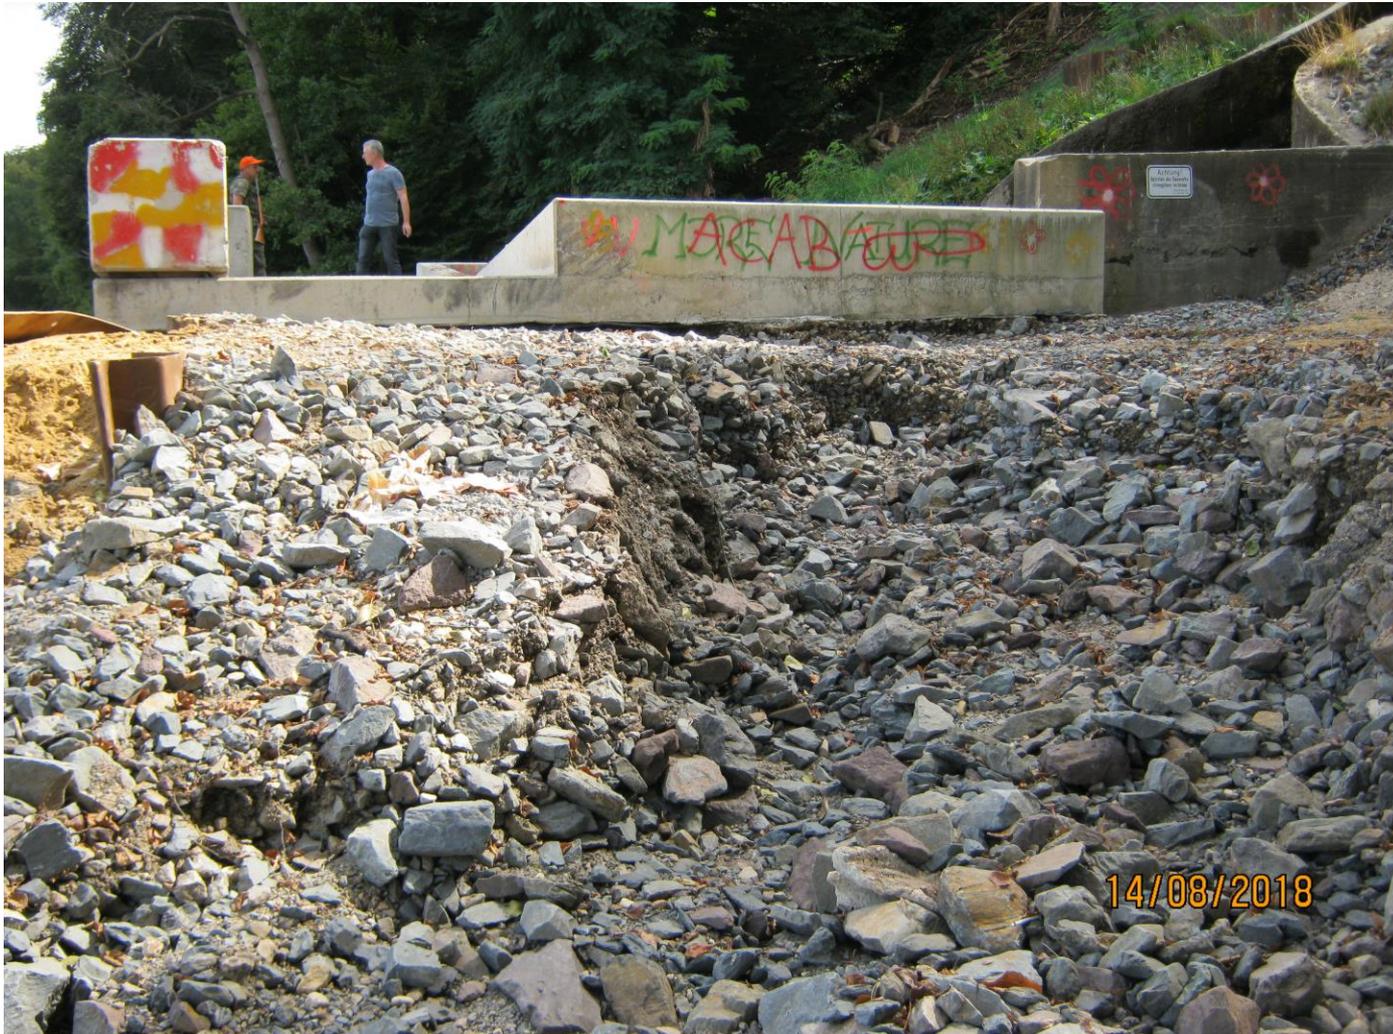
Starkregenereignisse

Während der Böschungssanierung führten Starkregenfälle immer wieder zu Ausspülungen im Uferbereich. Das Wasser trat hierbei jeweils über die Wände der Kaskade und spülte den Schotter in den Kermisdahl.

Letztendlich wurde ein Verfahren aus dem Flußbau eingesetzt. Hierbei wurden grobe Wasserbausteine mit einer Zementinjektion verklammert.
