Denkmalrechtliche Erlaubnis

Grundstück: Kleve, Mehrer Straße 92
Holländer - Windmühle **A 02 / 07 / 84**
Gemarkung: Donsbrüggen, Flur: 4, Flurstück Nr. 145

Bauvorhaben : Sanierung; bilausche Ventikantenflügel

Antrag auf Erteilung einer Erlaubnis nach § 9 Denkmalschutzgesetz NRW

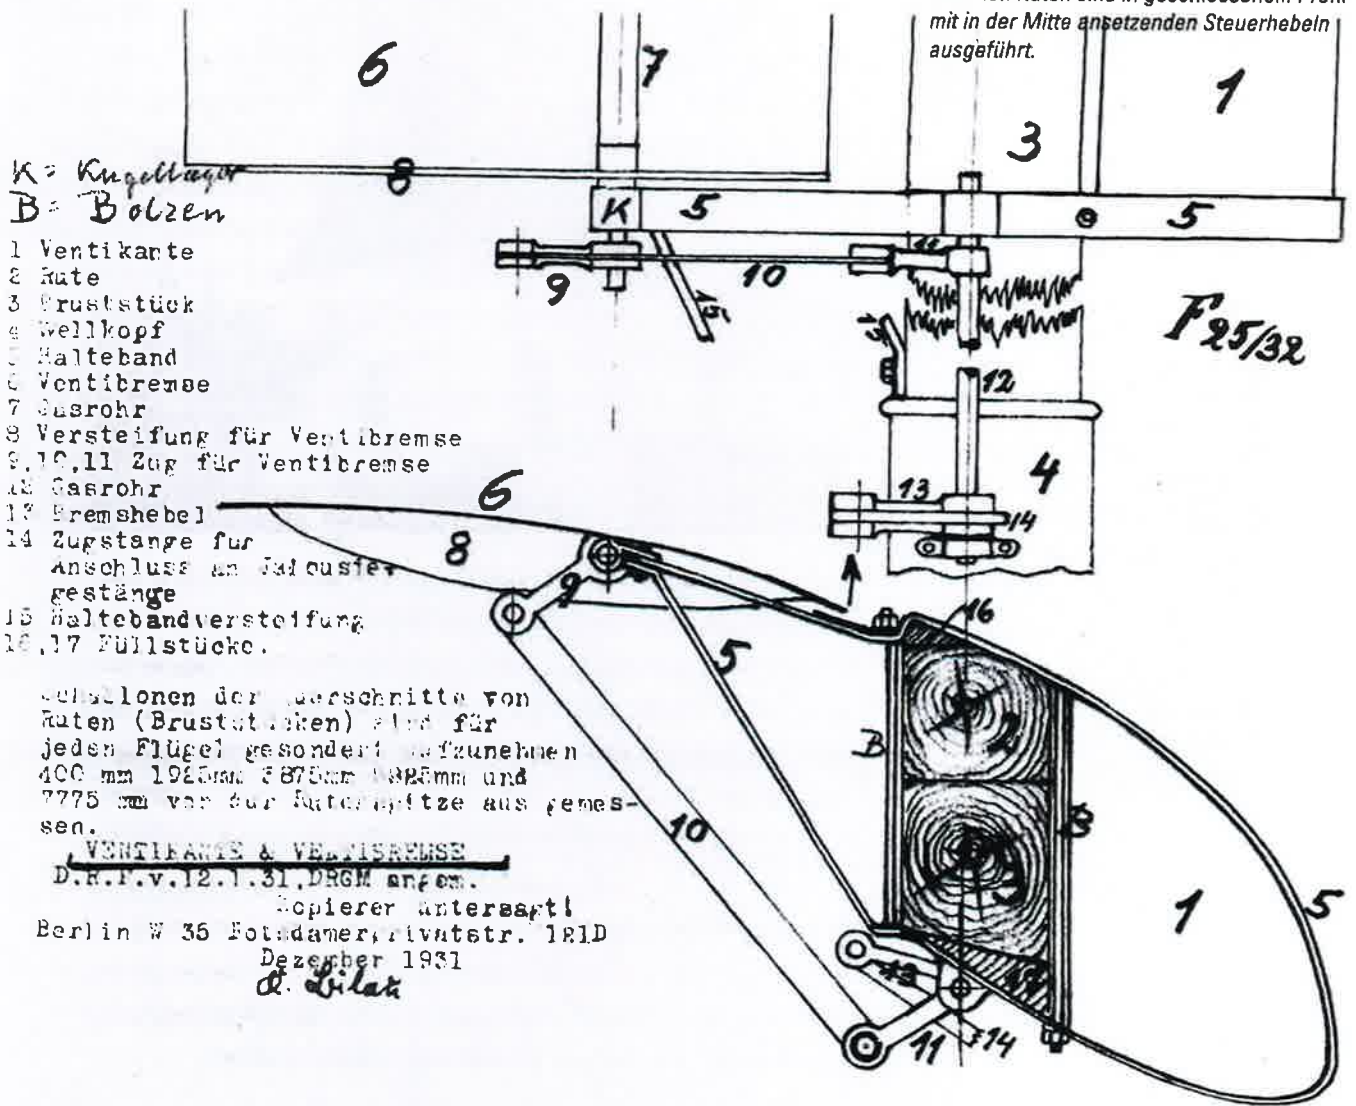
II. Schematischer Aufbau eines bilauschen Ventikanten

- 1 Ventikante
- 2 Rute
- 3 Bruststück
- 4 Wellkopf
- 5 Halteband
- 6 Ventibremse
- 7 Gasrohr
- 8 Versteifung für Ventibremse
- 9, 10, 11 Zug für Ventibremse
- 12 Gasrohr
- 13 Bremshebel
- 14 Zugstange für Anschluss an Jalousiegestänge
- 15 Haltebandversteifung
- 16, 17 Füllstücke.
