- ZIELE / MASSNAHMEN (siehe Maßnahmenabelle Textband)**
- 1. Amphitheater**
- 1.1 Sanierung **Kaskade / Wasserbecken**, Verifizierung Leitbild, Suchgrabung

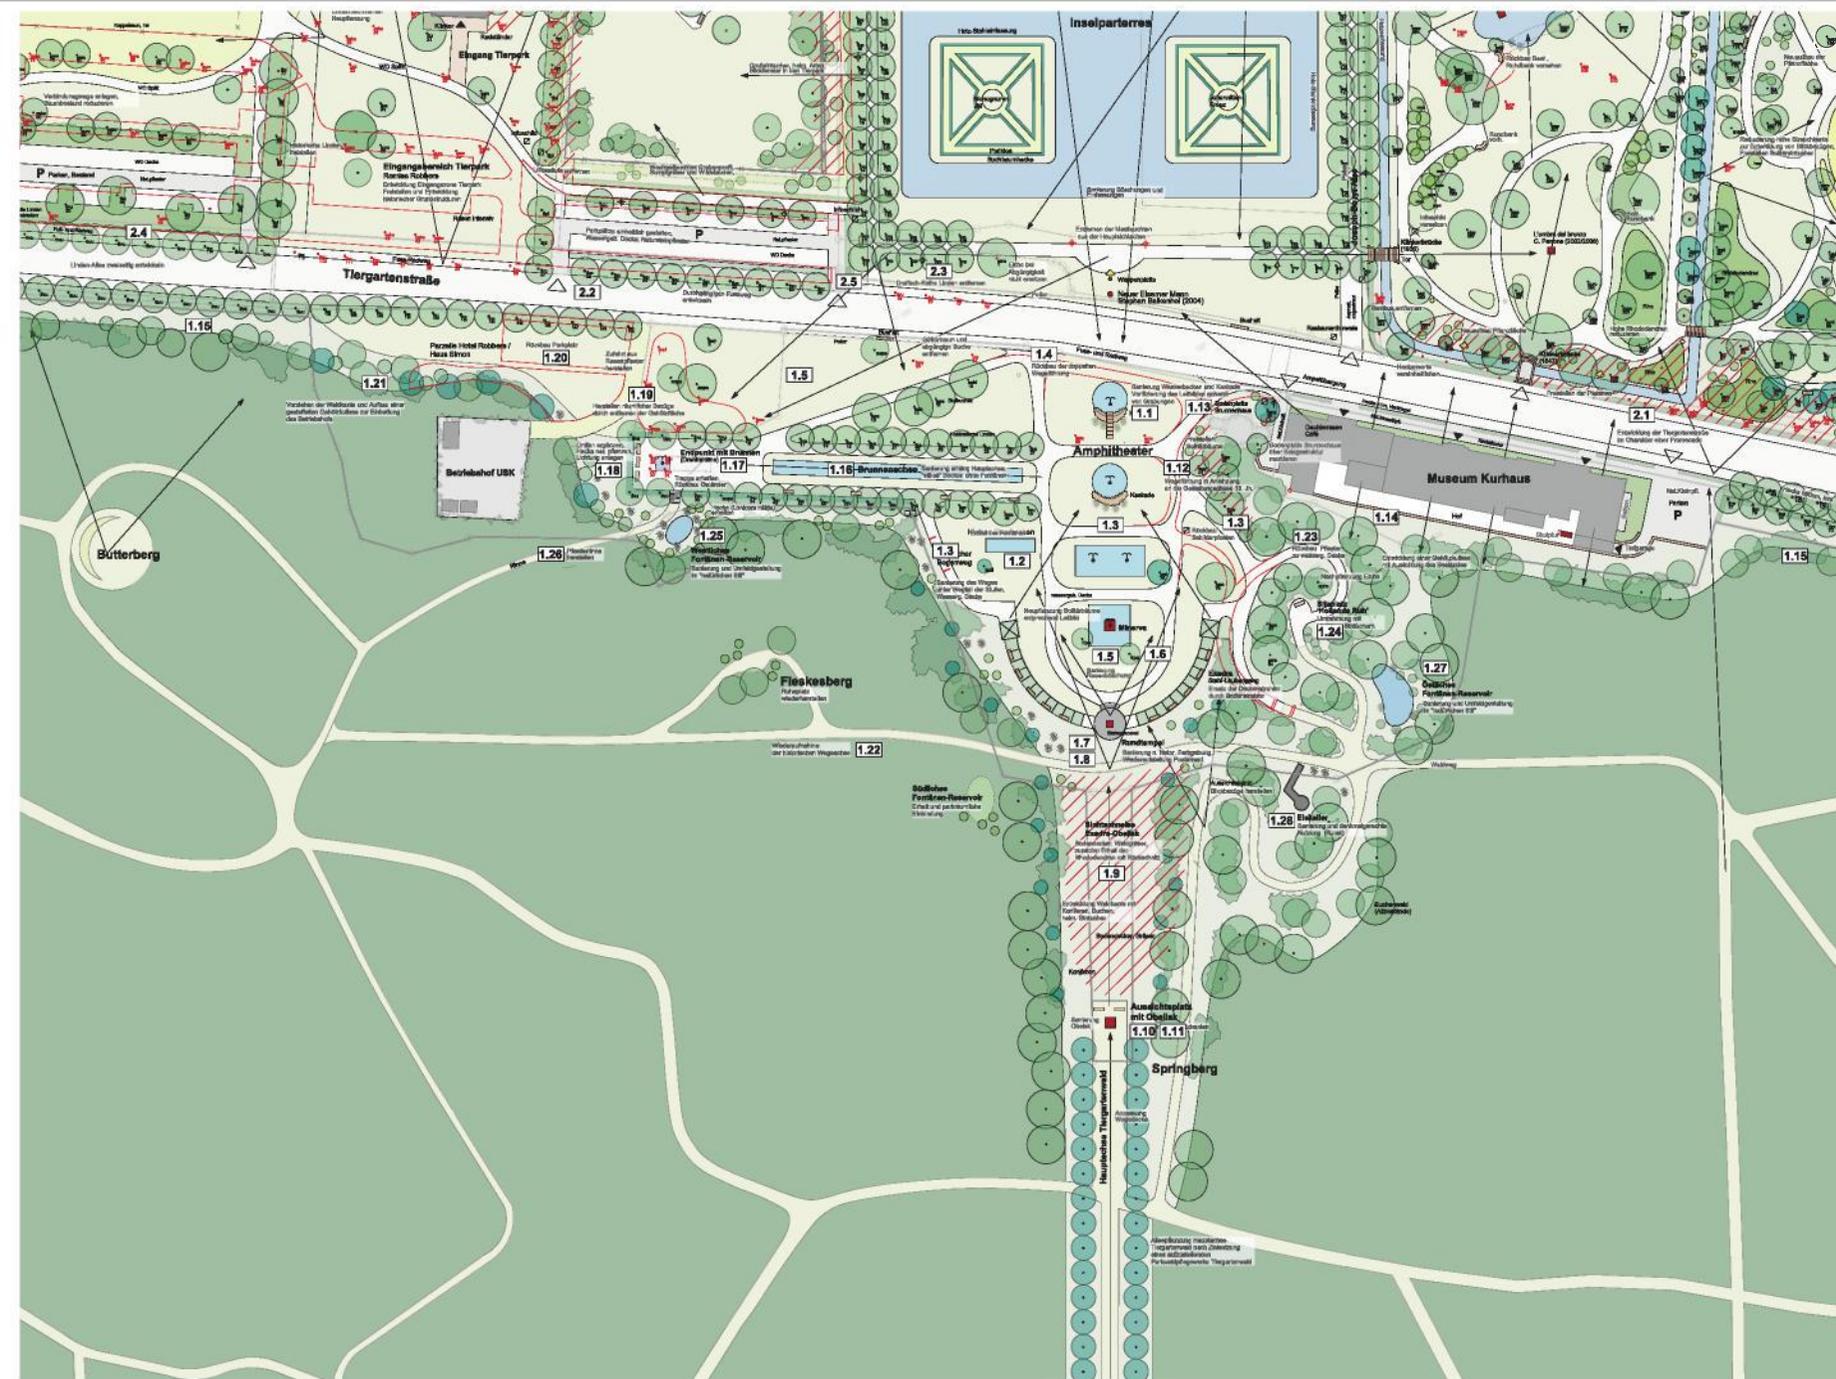
- 1.2 Rücknahme der Fontänen im kleinen Querbecken
 - 1.3 Sanierung Pflasterwege **In Wassergeb.**, Decke
 - 1.4 Rückbau doppelte Wegführung am untersten Wasserbecken

- 1.5 Entwicklung **Bepflanzung** gemäß Einheitsbaumkataster / **Pflanz** lila Anhang
 - 1.6 Sanierung der Rasenmodellierung oberhalb der Minerva
 - 1.7 Restaurierung des Rundtempels (**GSK**)

- 1.8 Restaurierung und Aufstellung Sockel **Ceres-Statue** (**GSK**)
 - 1.9 **Sichtachse** Obelisk: **Hangbefestigung** Badendecker, Randausbildung
 - 1.10 Entwicklung des Platzes am Obelisk

- 1.11 Restaurierung des Obelisk (**GSK**)
 - 1.12 Geschwungene Wegführung zum Kurhaus und ehem. Brunnenhaus
 - 1.13 Gestaltung **räumliches** Umfeld zum ehem. Brunnenhaus

- 1.14 Gestaltung Waldkante Museum Kurhaus - Tiersgartenwald
 - 1.15 Neuaufbau Gehölzsaum entlang der Waldkante zur **Tiersgartenstraße**
 - 1.16 Sanierung **Wasserbecken Brunnenachse** analog **Boerendans-Brunnen**

- 1.17 Freistellen Brunnenachse durch Entfernung Sichtschutzpflanzung
 - 1.18 Neuaufbau Schnitthecke, Lichtung am Endpunkt Brunnenachse
 - 1.19 Freistellen Brunnenachse durch Entfernung Sichtschutzpflanzung

- 1.20 **Rückbau** **Parquett**, **Rasenpflaster** Zufahrt **Barthelhof**
 - 1.21 Neuaufbau Gehölzsaum zur **Einbindung** des Betriebsfelds **USK**
 - 1.22 Wiederherstellung mittige Wegachse und **Aussichtsplatz** Fleskesberg

- 1.23 Anpassung Weg zum Sitzplatz Hollands Ruh
 - 1.24 Pflanzung am Sitzplatz Hollands Ruh
 - 1.25 Sanierung westlicher **Waldteich**
 - 1.26 Herstellung **histor. Pflaster** Weg zum Butterberg

- 1.27 Sanierung **Ostlicher** Waldteich
 - 1.28 Sanierung des Eiskellers, denkmalverträgliche Nutzung
 - 1.29 Neuordnung der Bänke, Beschilderung, Beleuchtung

- 2. Tiersgartenstraße**
- 2.1 **Gesamtkonzept**, **Parkpromenade** Neuer Tiersgarten'
 - 2.2 Erhalt und Entwicklung der Lindenallee
 - 2.3 Rücknahme der doppelten **Lindenbaumreihe** westl. Kanalinsel

- 2.4 Ergänzung **Lücken** Lindenallee
 - 2.5 Entwicklung **Fuß- und** Radweg entlang nördlicher Seite
